**Zeitschrift:** Schweizerische Bauzeitung  
**Herausgeber:** Verlags-AG der akademischen technischen Vereine  
**Band:** 99/100 (1932)  
**Heft:** 18

## Die Geschiebequellen der Bäche und Flüsse.

Von Ing. G. STRELE, Hofrat d. R., Innsbruck.

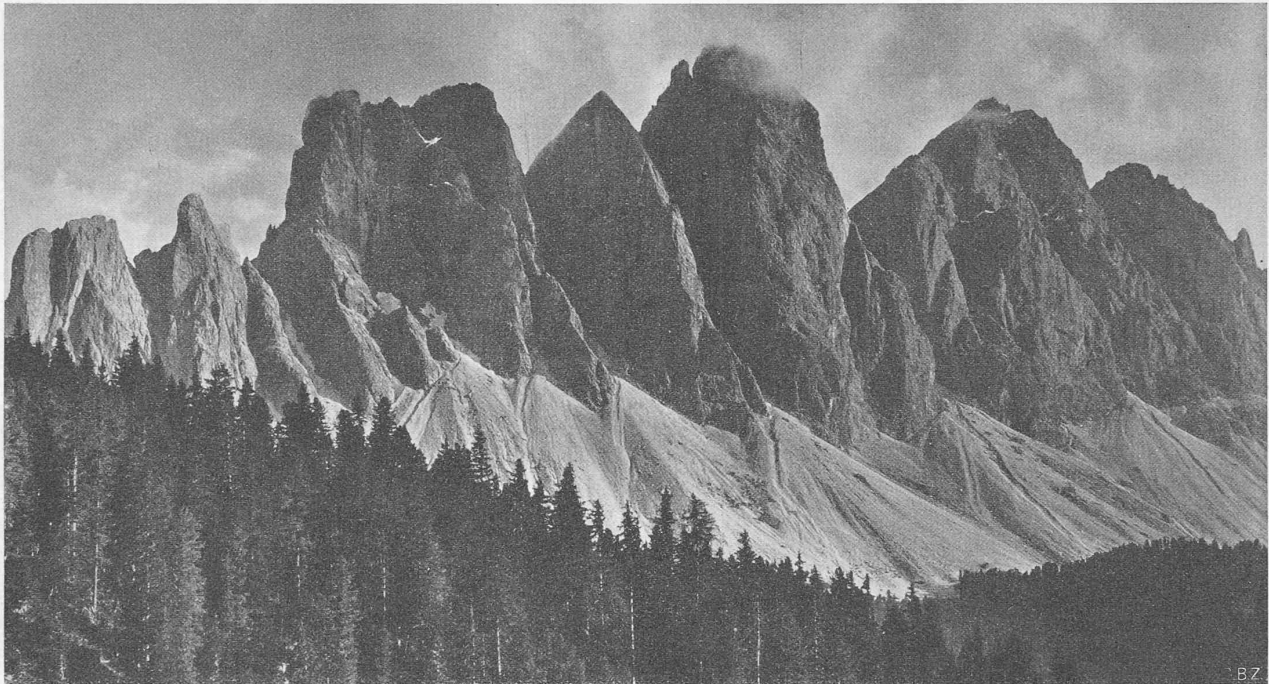
Abb. 2. Verwitterungs-Schuttkegel an den Geisslerspitzen im Villnößtal, Südtirol. Trias-Dolomit (sog. Muschelkalk).

*Verwitterung.* Die Gesteinsverwitterung (Abb. 2) äussert sich entweder im mechanischen Zerfall des Gesteins ohne jede Aenderung der chemischen Zusammensetzung, wie z. B. beim Wettersteinkalk, der zu Schutt zerfällt, oder aber es tritt neben der Zerkleinerung auch eine Aenderung der chemischen Zusammensetzung ein, sei es infolge Umwandlung von Mineralbestandteilen, sei es durch Auflösung und Auslaugung von solchen. Ein Beispiel hierfür bietet die Entstehung von Verwitterungslehm aus Mergel.

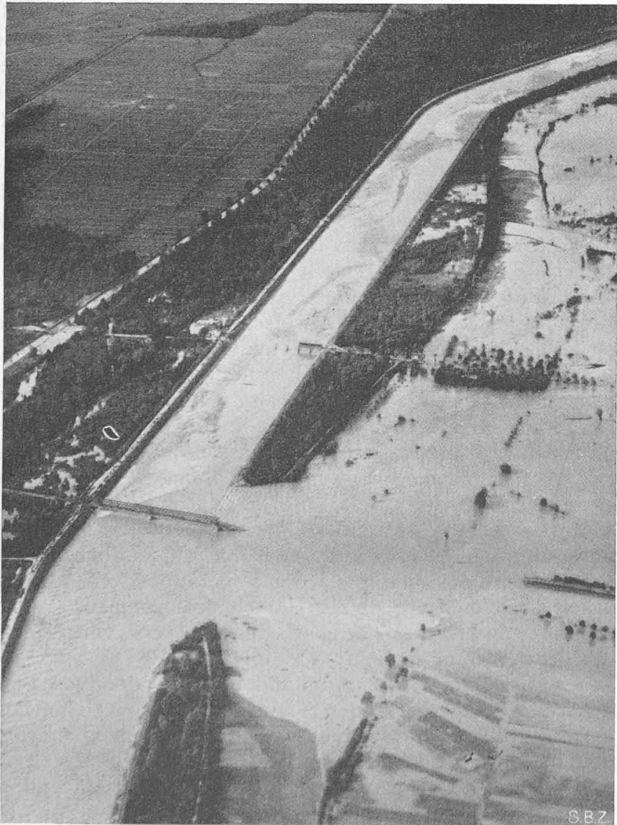
Abb. 1. Die rechtsufrige Rheindamm-Ueberflutung bei Buchs am 25. Sept. 1927. Zu beachten: die Kiesbänke im Flussbett unterhalb der Durchbruchstelle.

<sup>1)</sup> Ueber das Rheinhochwasser vom 25. Sept. 1927 haben wir in Bd. 90, S. 206 (15. Okt. 1927) berichtet. Zur Erinnerung daran fügen wir den Ausführungen Streles nebenstehendes Fliegerbild bei, das unterhalb der Durchbruchstelle die Geschiebemassen erkennen lässt, die das Flussbett und damit die Hochwassergefahr ständig erhöhen. Red.

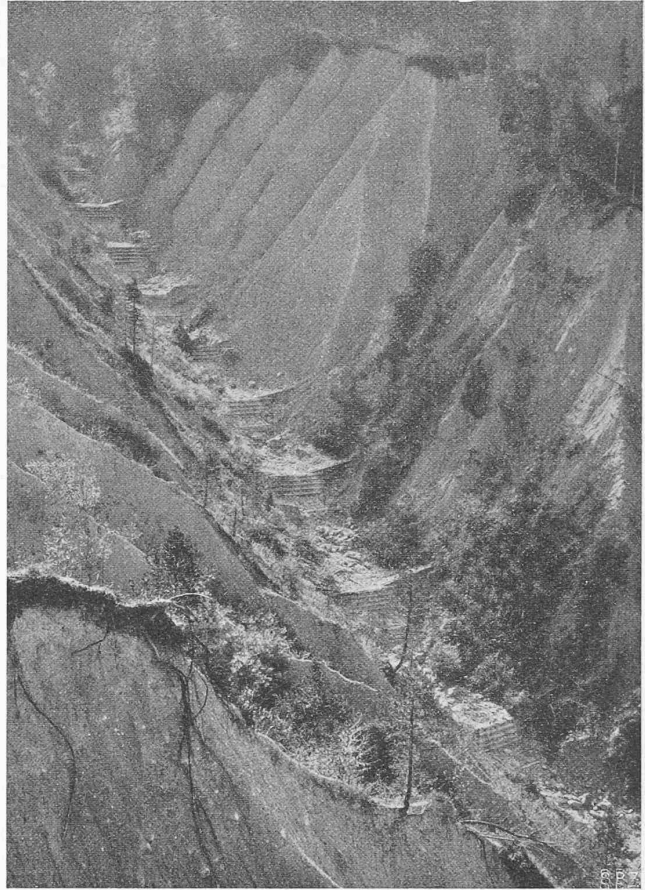
Abb. 6. Anbrüche in Glazialschutt. Habersauerbach, Nordtirol.

Die Bildung von Bruchflächen in diesem engeren Sinn ist stets zurückzuführen auf ein Anschneiden des Fusses, sei es durch Eingriffe des Menschen, sei es durch das fließende Wasser. Derartige Bruchflächen treten dort auf, wo das Schuttmaterial bis zu einem gewissen Grade verfestiget, trocken — nicht wasseraufnahmefähig — ist (Abb. 6). Am häufigsten ist dies beim Moränenschutt der

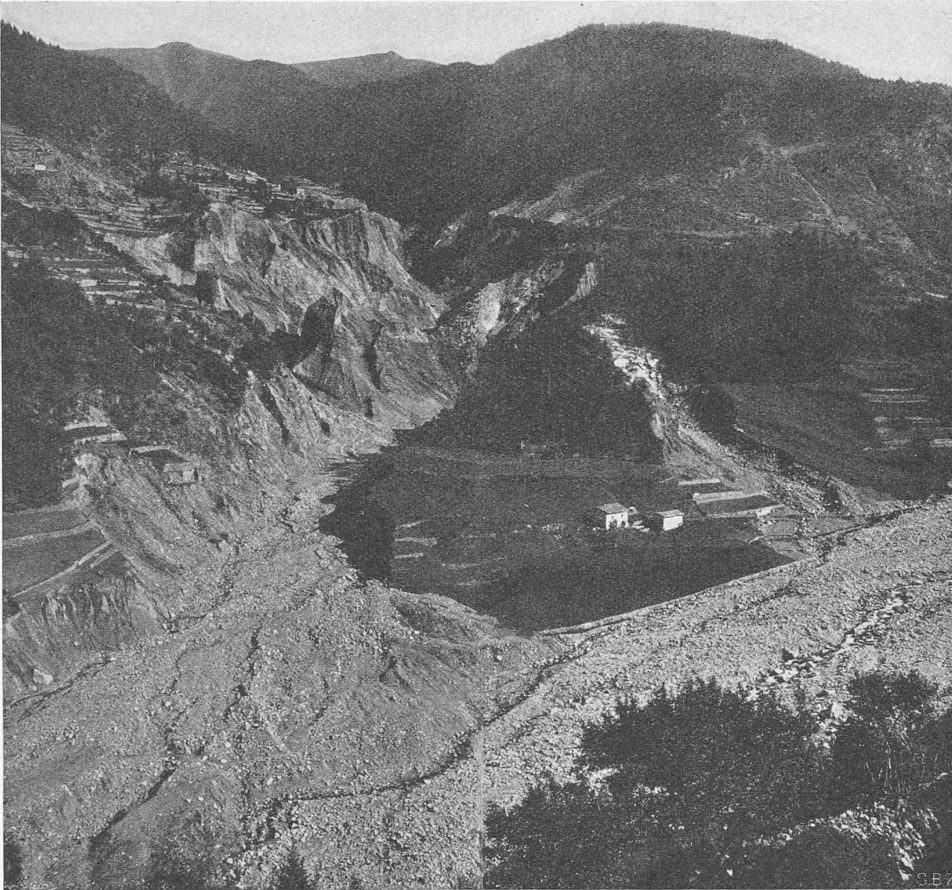
Abb. 9. Bruchflächen bei Sette Fontane bei Sover im Avisiotal, Südtirol.

*Unterirdische Auswühlung.* Eine weitere Ursache der Bruchbildung ist die Auswühlung unterirdischer Wasserläufe in nicht felsigem Boden, derart, dass dieser unterhöhlt wird und endlich einstürzt. Es ist dies die unheimlichste Art der Geschiebebildung, da ihre Wirkung meist völlig überraschend eintritt, die Ausdehnung der Bewegung von vornherein ganz unabsehbar ist und wir ihr in den meisten Fällen völlig machtlos gegenüberstehen. Auf solche Weise entstand beim Hochwasser des Jahres 1882 der Bruchkessel von Sette Fontane im Avisiotal in Südtirol (Abb. 9). Vor der Hochwasserkatastrophe lag das schönste Bauerngut der Gemeinde Sover in einer flachen, zum nahen Rivo Brusago sanft abfallenden Mulde; nach den in nächster Nähe des Hofes am Fusse der steileren Lehne zutage tretenden Quellen führte es den Namen Sette Fontane. Beim erwähnten Hochwasser versickerten die von äusserst heftigen Regengüssen herrührenden grossen Wassermengen grösstenteils in den, die Lehne bis zum 250 m höher gelegenen Weiler Casare aufbauenden, mächtigen Diluvialschuttmassen und dem höher liegenden lockeren Gehängeschutt, überlasteten die erwähnten Quellen, die sich zunächst trübten und dann in der oben beschriebenen Weise ausbrachen. Ueber Nacht entstand ein ungeheurer Bruchkessel und das Gut von Sette Fontane wurde vernichtet.

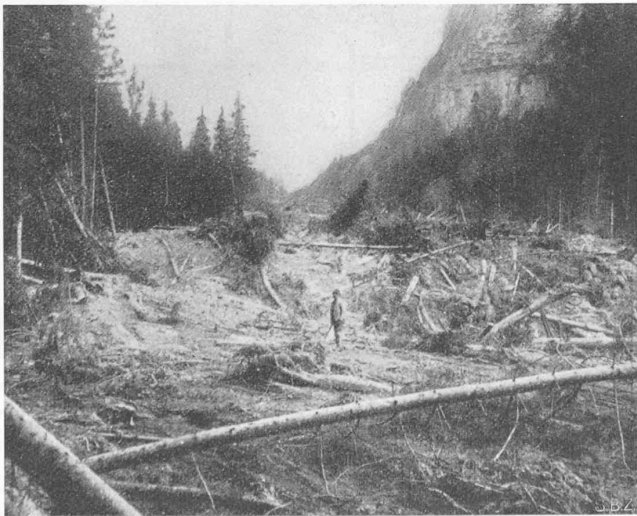
Abb. 10. Sandlingmure bei Griesern, Ober-Oesterreich.

Ein weiteres Beispiel ist der Absturz einer Felswand auf die Sandlingalpe im Salzkammergut <sup>5)</sup> im September 1920, die den Anstoss gab, dass sich der auf einer geneigten tonigen und durch vorausgegangenen Regen verseiften Unterlage ruhende Moränenschutt in Bewegung setzte und, den Fichtenhochwald durchbrechend, abrutschte (Abb. 10). Die Masse durchmass innerhalb der ersten sechs Tage bei 20% Gefälle einen Weg von etwa 2 km, in den folgenden zehn Tagen rückte sie bei durchschnittlich 10% Gefälle noch 1,2 km vor, und kam in den nächsten 15 Tagen nach einem Wege von insgesamt 3,3 km Länge wieder zum Stillstand.
