**Artikel:** Die Geschiebequellen der Bäche und Flüsse  
**Autor:** Strele, G.  
**DOI:** <https://doi.org/10.5169/seals-45583>

## Die Geschiebequellen der Bäche und Flüsse.

Von Ing. G. STRELE, Hofrat d. R., Innsbruck.

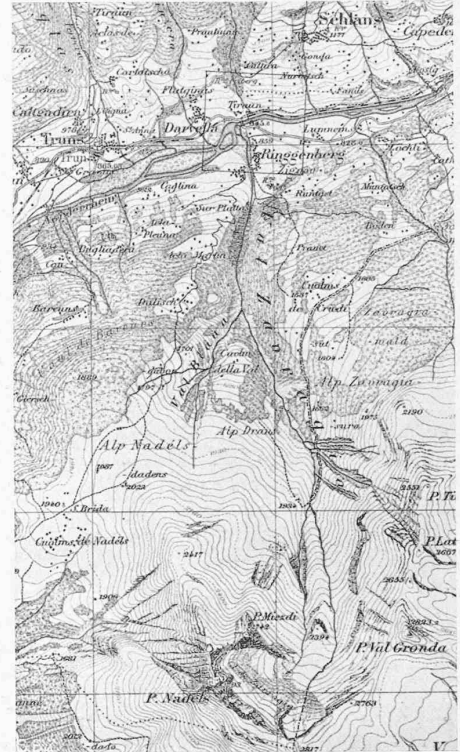
Abb. 14. Einzugsgebiet des Zavragiabaches. — 1 : 75000. Mit Bewillig. der Abt. für Landestopogr. vom 1. Okt. 1932.

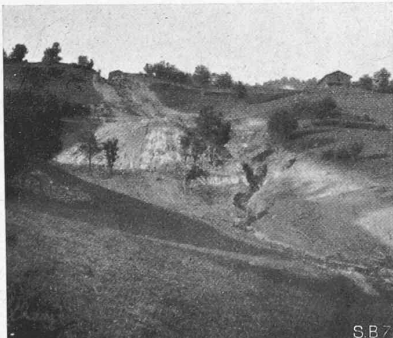
Abb. 17. Detail zu Abb. 14 u. 16: Mittelpartie einer neuentstandenen tiefen Erosionsrinne.
