Zeitschrift: Schweizerische Bauzeitung
Herausgeber: Verlags-AG der akademischen technischen Vereine
Band: 99/100 (1932)
Heft: 19

Die Geschiebequellen der Bäche und Flüsse.

Von Ing. G. STRELE, Hofrat d. R., Innsbruck.

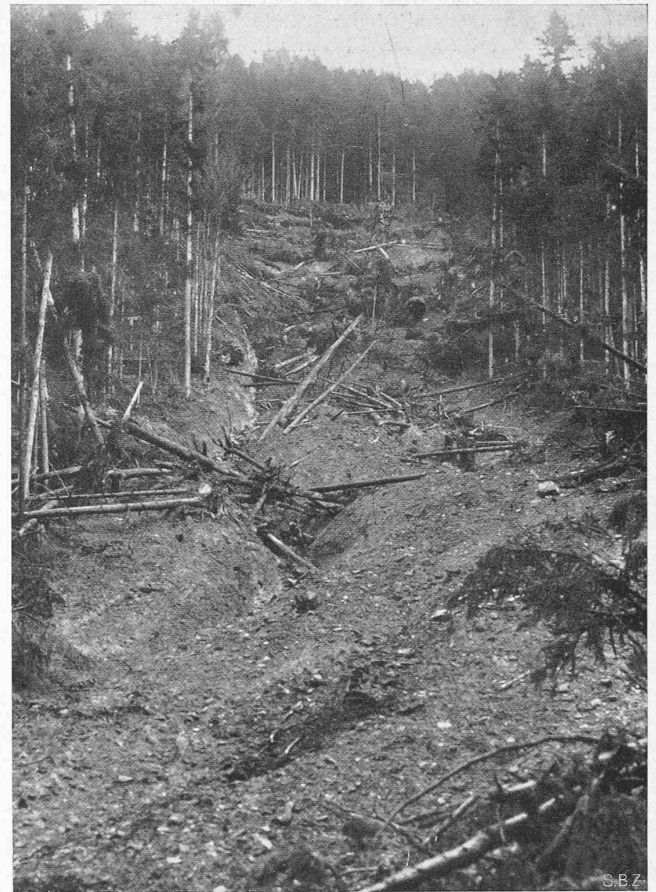
Abb. 12. Rutschung bei Bruck im Zillertal, Nordtirol.

Abbrüche infolge hydrostatischer Druckwirkung. Als Beispiel für einen solchen kann die bei Bruck am Ausgang des Zillertales entstandene Rutschung (Abb. 12) angeführt werden. Nach Prof. Blaas⁴⁾ wurde dort das Grundgestein, Wildschönauerschiefer, durch die Verwitterung in eine weiche, tonig-steinige Schuttmasse umgewandelt, die über dem anstehenden Gestein eine zwischen 1 m und 20 m wechselnde Mächtigkeit erreicht und auch stellenweise grosse erratische Blöcke enthält. Die Lehne ist sehr steil (bis 45°) und war mit Fichten und Tannen dicht bestockt. In diesem Walde löste sich in der Nacht vom 8. zum 9. März 1896 plötzlich und unvermutet eine Partie los, und ein aus Schlamm und Steinen bestehender Murgang, der auch viele Bäume brachte, verschüttete mehrere Häuser und die Kirche von Bruck und verwüstete ausgedehnte Grundstücke. Im Rutschgebiet wurden damals „armdick hervorschiessende Wasserstrahlen“ an mehreren Stellen beobachtet, wo früher kein Wasser zu sehen war.
