Zeitschrift: Schweizerische Bauzeitung
Herausgeber: Verlags-AG der akademischen technischen Vereine
Band: 105/106 (1935)
Heft: 1

Artikel: Die Sernf-Niedererenbach-Kraftwerke
Autor: [s.n.]
DOI: <https://doi.org/10.5169/seals-47457>

Die Sernf-Niedererbach-Kraftwerke.

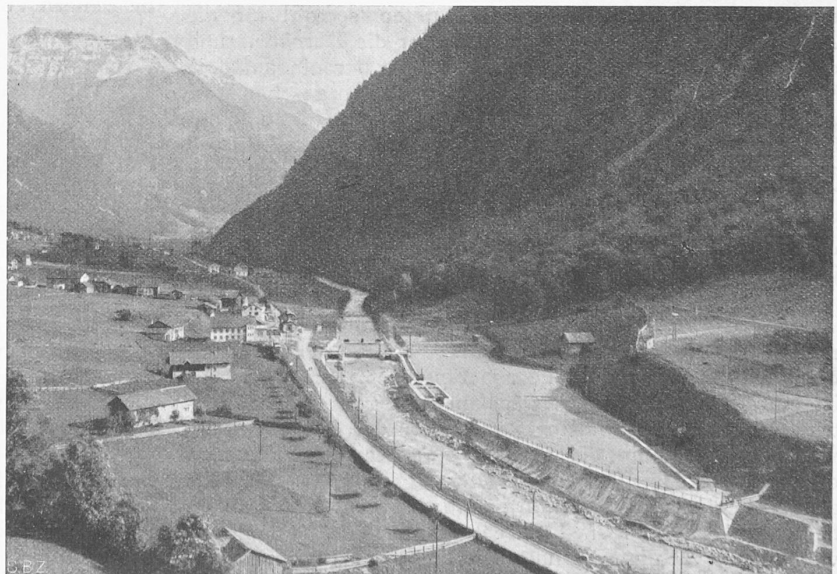
Abb. 3. Wasserfassung des Sernfwerkes, taleinwärts gesehen.

Die Sernf-Niedererbach-Kraftwerke (S. N.) bei Schwanden im Kanton Glarus sind in den Jahren 1929 bis 1931 von der Stadt St. Gallen gemeinsam mit der Gemeinde Schwanden erbaut worden. Sie stellen eine Kombination aus einem Grundbelastungs- und einem Speicherwerk dar und bestehen aus zwei räumlich getrennten Wasserkraft-Anlagen, deren Druckleitungen in einer gemeinsamen Zentrale zusammenlaufen (Abb. 1, S. 4). Auf Grund dieser örtlichen Vereinigung der beiden, sich gegenseitig ergänzenden Anlagen können die S. N.-Werke unter den neueren hydraulischen Kraftwerken unseres Landes besonderes Interesse beanspruchen. Zur Einführung in den Charakter der Oertlichkeit zeigt Abb. 2 den Stausee auf Garichte des Niedererbach-Akkumulierwerkes und Abb. 3 die Fassung bei Engi des Sernf-Laufwerkes.

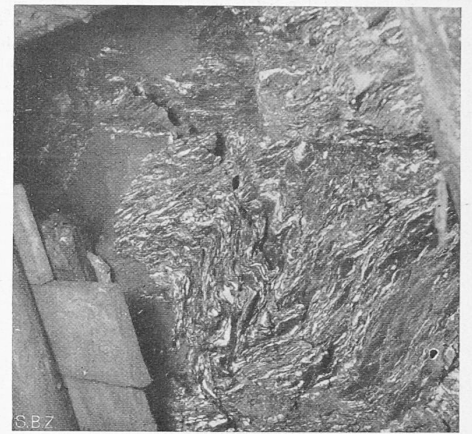
Abb. 6. Stark gefalteter Flysch im Sernfstollen, oben links Verrucano (15. Dez. 1930).
