**Artikel:** Haus Dr. E. Laur-Graf in Thalwil (Zürich): Architekten Moser & Kopp, Zürich  
**Autor:** [s.n.]  
**DOI:** <https://doi.org/10.5169/seals-50555>

### Haus Dr. E. Laur-Graf in Thalwil (Zürich)

Architekten MOSER & KOPP, Zürich

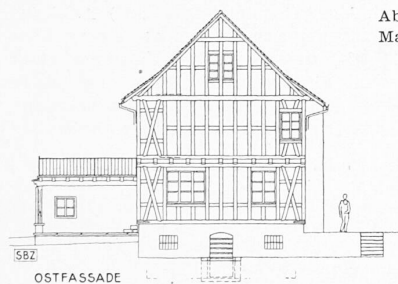
Abb. 4 (links). Riegelwerk  
Masstab 1 : 300

ung von Holzbau und gemauerter Ausfachung da eine konstruktive Schwäche aufweist, wo sich das Holz und das Mauerwerk berühren. Durch das Abschwinden des Holzes treten immer wieder durchgehende Fugen in den Umfassungswänden auf. Wir haben an diesem Bau versucht, diese Nachteile auszuschalten, indem wir statt des Mauerwerks für die Ausfachungen 5 cm starke Standard-Platten verwendet haben, die allseitig in einer 2 cm tiefen Nut der umgebenden Holzbalken sitzen (Abb. 5). So steckt die Ausfachung wie die Füllung einer Türe in ihrem Rahmen und das Holz kann arbeiten, ohne dass offene Fugen entstehen; die Aussenseite der Platte wird verputzt. Die Wetterseite des Hauses aber besteht aus massivem Backsteinmauerwerk.

Die Vorteile des Holzbaues bleiben voll gewahrt: Wenig Baufeuchtigkeit, gute Wärmehaltung, kurze Bauzeit (der Rohbau von OK. Erdgeschossboden bis mit Dachdeckung und Ausfachung war in 4 1/2 Tagen aufgestellt). Verputzte Wände kommen im Innern nur im Erdgeschoss zur Verwendung, wo Zelltonplatten auf die Betondecke über Keller gestellt werden konnten. Im obern Stock ist alles in Tannenholz getäfert. Die Decken zeigen die gehobelten Holzbalken mit dem eingetuteten Schrägboden. Der ganze Innenausbau ist auf weisse Putzwände und helles, ungestrichenes Tannenholz gestimmt. Jeder Stoff und jedes gute Hartholzmöbel steigert dann die frohe rustikale Melodie dieser einfachen Akkorde, wie sie im Sinne des Bauherrn, des Förderers der Schweizerischen Trachtenbewegung, liegt.
