Zeitschrift: Schweizerische Bauzeitung
Herausgeber: Verlags-AG der akademischen technischen Vereine
Band: 125/126 (1945)
Heft: 24

MITTEILUNGEN

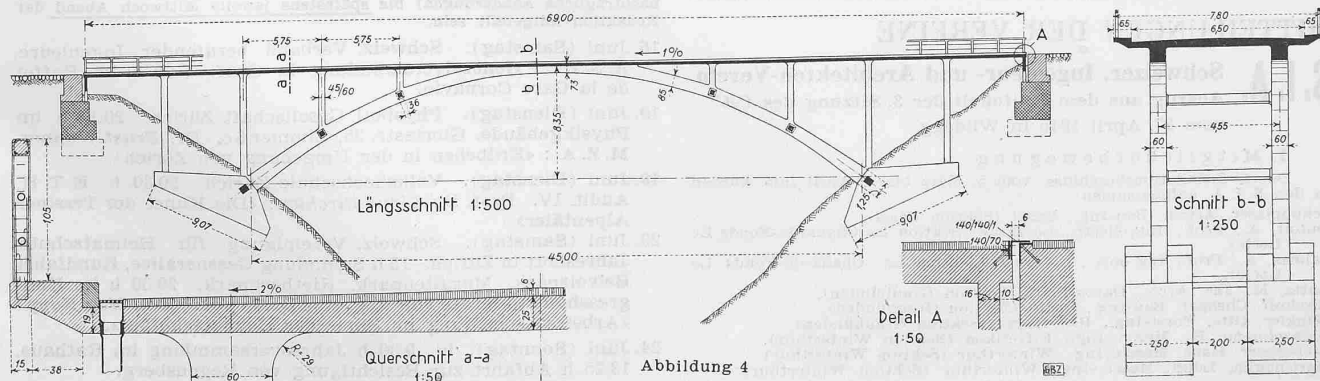
Die Laxgrabenbrücke an der Furkastrasse zwischen Fiesch und Grenchols im Wallis wurde 1941/42 nach Plänen von Ing. A. Sarrasin (Lausanne) erbaut. Alle wesentlichen Abmessungen und Einzelheiten des eleganten Bauwerks gehen aus Abb. 4 hervor; auffällig ist vor allem die direkte Auflagerung der als Pilzdecke ausgebildeten Fahrbahnplatte auf den Ständern ohne Vermittlung von Längs- oder Querträgern; auch sind die Abmessungen der Pilzköpfe auf ein Minimum gebracht worden. Als Nutzlast war eine Dampfwalze von 20 t bzw. ein Lastenzug von 13 t bzw. gleichmässig verteilte Last von 500 kg/m² zu Grunde gelegt; die Steifigkeit der beiden kurzen Ständer nächst dem Scheitel wurde in der Berechnung berücksichtigt.
