Zeitschrift: Schweizerische Bauzeitung
Herausgeber: Verlags-AG der akademischen technischen Vereine
Band: 125/126 (1945)
Heft: 17

Artikel: Die Bombenschäden am Münster und am Frauenhaus in Strassburg
Autor: Bing, W.
DOI: <https://doi.org/10.5169/seals-83743>

Die Bombenschäden am Münster und am Frauenhaus in Strassburg

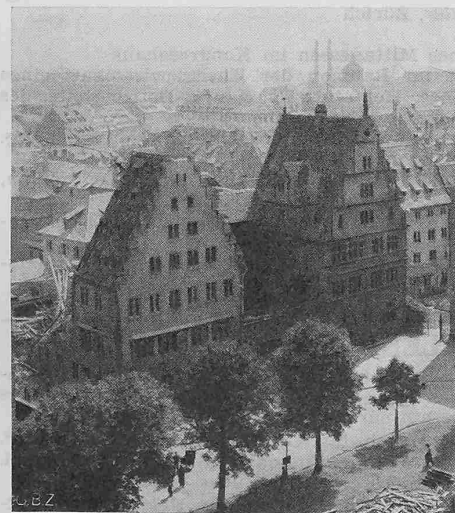
Am gleichen Tage wie das Münster wurde auch das am Schlossplatz, der Kathedrale gegenüber liegende historische «Frauenhaus», das «Oeuvre Notre-Dame», das jedem Besucher Strassburgs wohlbekannt ist, durch eine Bombe schwer beschädigt. Der Einschlag traf den Ostflügel des Gebäudes an der Ecke der Seilergasse und der Schlossgasse. Die Bombe explodierte im zweiten Stock, mitten in den Diensträumen der Münsterbauhütte, die hier seit Jahrhunderten ihren Sitz hat. Der betroffene Gebäudeteil wurde bis ins Erdgeschoss zertrümmert. Der Treppengiebel nach dem Schlossplatz, mit der in Sandstein gehauenen Erkermadonna, blieb stehen (Abb. 3) und auch der Dachstuhl blieb auf etwa 6 m Tiefe erhalten. Auch im ersten Stock des Gebäudes wurden sämtliche Fenster und Türrahmen von der Explosion verschont, so dass hier keinerlei nennenswerte Verluste an wertvoller Innenarchitektur zu verzeichnen sind. Auch die berühmte Wendeltreppe aus dem 16. Jahrhundert, die zwischen dem Ost- und dem Westflügel zu einem viereckigen

Abb. 3. Frauenhaus vom Münster aus gesehen: Ostflügel teilweise zerstört, Westflügel (mit Renaissancegiebel) erhalten

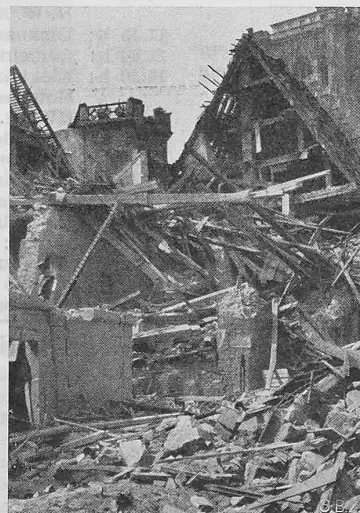
Türmchen emporführt, blieb erhalten. Durch den Luftdruck wurde aber die stehengebliebene Giebelwand stark erschüttert und vollkommen zerrissen. Es ist daher sehr fraglich, ob sie erhalten werden kann. Die Entscheidung darüber liegt bei der historischen Denkmalpflege des Departements (Monuments historiques). Fachleute glauben, dass ein völliger Abbruch des Ostteils des Frauenhauses nicht zu umgehen sein wird. Eine neue Konstruktion auf historischer Grundlage bietet aber keine Schwierigkeiten, da alle alten Pläne vorhanden sind. Der Umfang der Zerstörungen wird auch durch Abb. 4 deutlich erläutert.

Abb. 4. Links neben dem stehengebliebenen Dachstuhlteil des Ostflügels das viereckige Mitteltürmchen, rechts das Münster
