Taucherarbeiten am Vorderen Gosausee

Von Dr. Ing. GEORG HUTAREW, Linz

Zusammenfassung

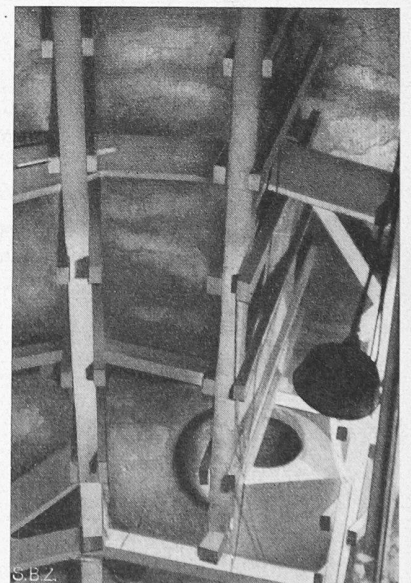
Bild 6. Schacht mit Gerüst, unten Mannloch

Zur Feststellung der Ursache der beobachteten Undichtigkeit musste eine Tauchergruppe herangezogen werden; sie hatte die Untersuchungen in einer mittleren Tauchtiefe von rd. 40 m durchzuführen. Für den Einstieg wählten die Taucher den kürzesten Weg durch den Schacht. Dieser Weg war durch Teile des beschädigten Holzgerüsts versperrt, die mit Winden herausgezogen werden mussten. Da die effektive Arbeitsdauer in dieser Tiefe nur 45 Minuten betragen darf, waren 15 Tauchereinstiege nötig, bis der Taucher durch das Gerüst zum oberen Mannlochdeckel der Luftschleuse vordringen konnte (Bild 6).

gung des Deckels unterhalb des Anschlussstutzens ein Holzgerüst errichtet. Trotzdem stellte das Einbringen des Deckels an die Geschicklichkeit des Tauchers grosse Anforderungen: Im Schacht und im unterirdischen Pumpenraum behinderten noch Gerüste, die nicht entfernt werden durften (Bild 6), im halbkugelförmigen Endteil die beschädigten Deckel diese Arbeit, die in einer Tauchtiefe von 35 m ausgeführt werden musste.
