Traversée d'une zone argileuse à forte «poussée de montagne» par une galerie d'adduction d'eau

Communiqué par la Société OFINCO, Genève

L'aménagement hydro-électrique de Gondo (versant sud du Simplon¹) se heurta à de très grandes difficultés lors du percement de la galerie reliant la prise du Lagginbach au lac de compensation de Serra. Cette galerie rencontra, comme il était prévu dans une étude géologique menée par A. Lombard et A. Falconnier, une zone dite «zone de contact» de roches très délitées, broyées et molles, composées de schistes lustrés essentiellement argileux. Cette zone de contact marque le passage entre deux grandes nappes de roches distinctes: le paragneiss du Monte-Leone et les micaschistes des Mischabel (fig. 1).

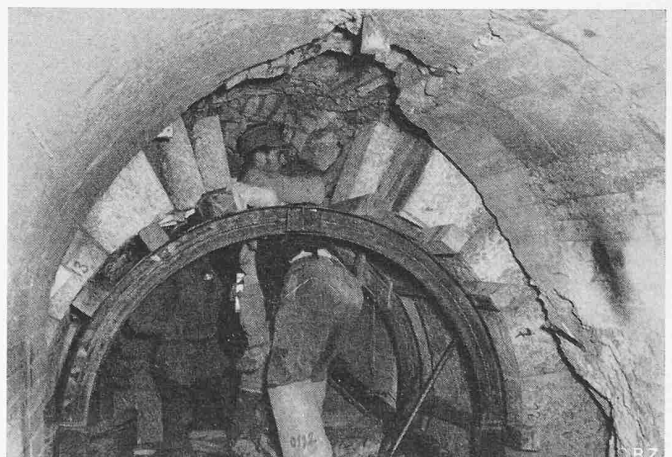
Fig. 14. Revêtement de granit en cours d'exécution (on distingue les briques éclatées du premier revêtement de béton)

Le choix se porta sur la couronne de granit (fig. 13 et 14) pour les raisons suivantes: 1. *Prix*: Le prix de revient était le même que celui des deux autres solutions. 2. *Délai*: Le délai exigé par la taille des moellons n'était pas plus grand que celui de la livraison des briques au clinker et celui du durcissement des plots préfabriqués. 3. *Résistance mécanique*: L'éclatement à la compression des briques «haute résistance» employées dans la voûte du premier revêtement abandonné n'inspirait pas confiance devant la grande poussée de montagne. Par contre, des essais en laboratoires sur les prismes de gneiss avaient donné une résistance de ce dernier entre 1080 et 1320 kg/cm². Des cubes de gneiss présentant deux faces recouvertes d'un joint de mortier donnèrent des résistances semblables (1130 et 1318 kg/cm²). 4. *Facteur chimique*: Le gneiss n'est attaqué ni par l'anhydrite, ni par l'eau pure, tandis que les briques au clinker et les plots préfabriqués

Les figures 9 et 14 illustrent le travail d'exécution de ce revêtement. On voit notamment sur la photo fig. 9 le Jumbo qui permet de soulever aisément les moellons. La photo fig. 15 montre le travail fini.
