Artikel: Geschäftsräume der Uhren- und Bijouterie-Firma Gübelin Söhne, Luzern und Zürich: Architekten Karl Egender, Zürich, und Hans Gübelin, Luzern

Geschäftsräume der Uhren- und Bijouterie-Firma Gübelin Söhne, Luzern und Zürich

Architekten **Karl Egender**, Zürich, und **Hans Gübelin**, Luzern

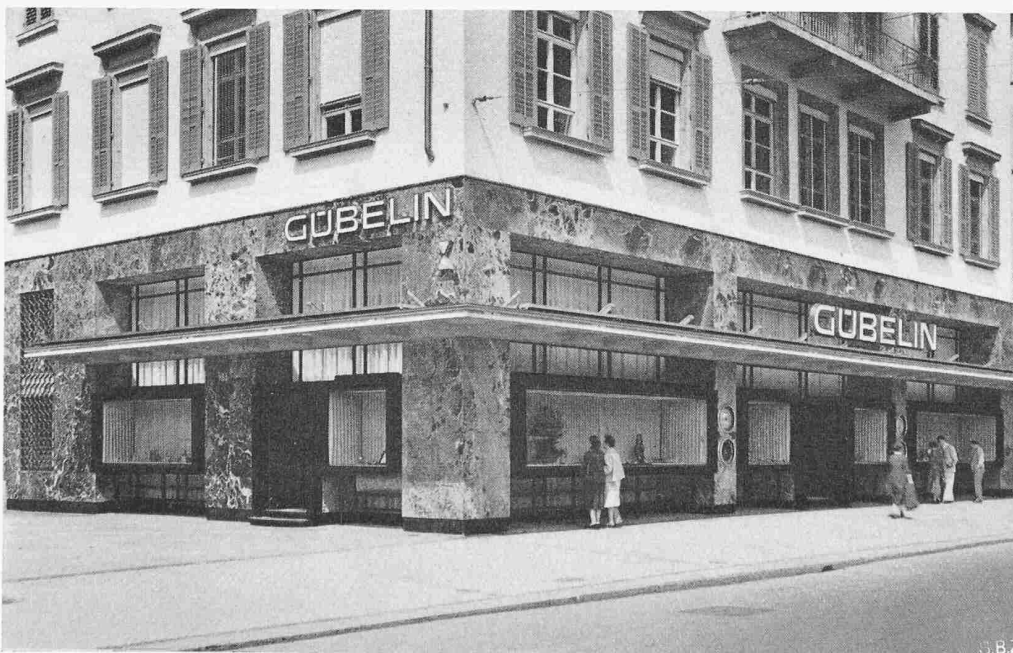
Bild 4. Der Ladeneinbau im renovierten Geschäftshaus am Schweizerhofquai in Luzern

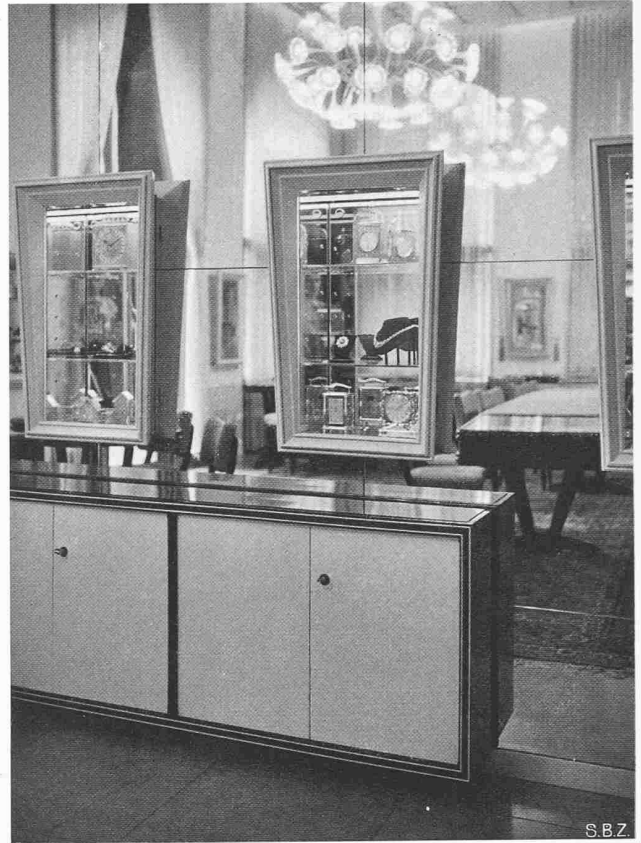
Detail der Spiegelwand mit Vitrinen

Innenraum. Alle Wände in Holz. Profile in Schleiflack gelb und grau. Flächen in Fliska grau ausgeführt, am Rande mit dunkelgrauen Schleiflackstreifen gefasst. Eine Wand verspiegelt mit eingesetzten Spiegelvitrinen und Holzrahmen zur Vergrößerung des Raumeindrucks. Möbel in Holz und Bezug gleich wie in Luzern, Farben ebenso. Erwähnung verdient der Warenlagerschrank aus Nussbaumholz, der im Durchgang zu den Büroräumen und im Blickfeld der Kunden liegt. Flächen mit Ahornintarsien, flächig ornamental mit stilisierten Zeichen: Sanduhr und Diamant. Decke aus Holzrost mit Trockenstückplatten heruntergehängt. Platten weiss, Friese dunkelgrau gestrichen, Kreuzungspunkte mit Rosetten markiert. Beleuchtung ähnlich wie in Luzern. Boden in «Repen» geschliffen.
