Zeitschrift: Schweizerische Bauzeitung
Herausgeber: Verlags-AG der akademischen technischen Vereine
Band: 74 (1956)
Heft: 51

Zur Restaurierung der Kirche Einigen am Thunersee in den Jahren 1954 und 1955

Von E. F. Baumann, Arch., Faulensee

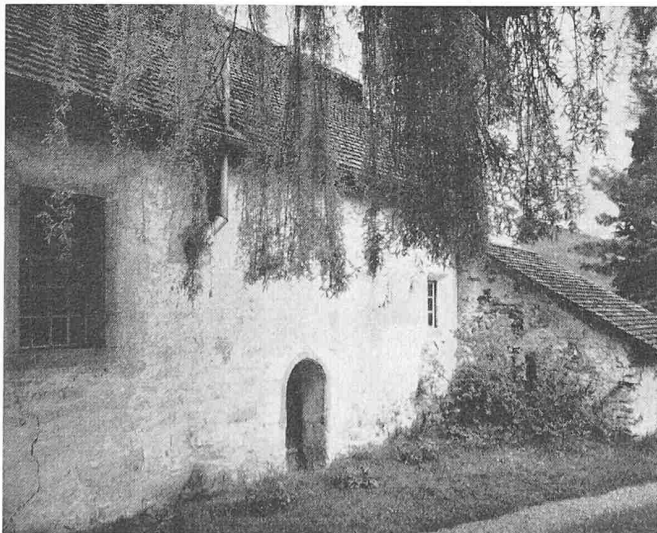
Bild 8. Die restaurierungsbedürftige Kirche aussen

Auch das äussere Bild der Kirche erfuhr Veränderungen. Bei gründlicher Prüfung erwies sich der Verputz als noch viel schlechter, als befürchtet worden war. Die seit Menschengedenken das Gebäude überwuchernden Schlingpflanzen hatten den Bewurf fast gänzlich vom Mauergrund gelöst. Er wurde in gleich guter Qualität ersetzt in der noch feststellbaren ursprünglichen Struktur. Die Eingangstüren helfen in hohem Masse mit, die äussere Erscheinung eines Gebäudes zu prägen. Die Türe des Haupteingangs, einst ein im Zeitgeist der Kirche
