**Artikel:** Geotechnische Untersuchungen für den Abschnitt Wil - St. Gallen West der Nationalstrasse N1  
**Autor:** Moos, A. von  
**DOI:** <https://doi.org/10.5169/seals-68923>

# Geotechnische Untersuchungen für den Abschnitt Wil – St. Gallen West der Nationalstrasse N 1

Von P. D. Dr. A. von Moos, Geologe, M. Gautschi, dipl. Bauing. ETH und Dr. C. Schindler, Zürich

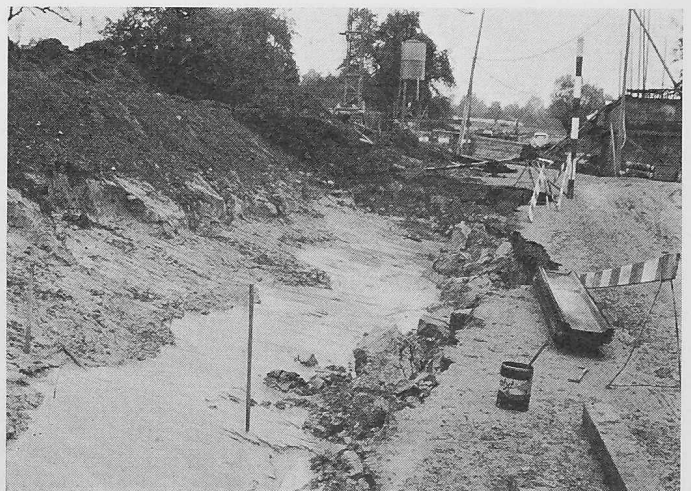
Bild 7. Ausschwemmungen an einer geschichteten Wechsellagerung Silt — Feinsand unter Moräne, vor dem Anlaufen der Sanierungsmassnahmen. Andwilerstrasse nördlich von Mettendorf

Bei diesen für einen Einschnitt äusserst ungünstigen Verhältnissen war es klar, dass die Böschungen nur mit besonderen Vorkehrungen stabil bleiben können (Bild 7). Der Stabilitätsuntersuchung wurden folgende Bodenkennwerte zugrundegelegt:
