**Zeitschrift:** Schweizerische Bauzeitung  
**Herausgeber:** Verlags-AG der akademischen technischen Vereine  
**Band:** 86 (1968)  
**Heft:** 17

## Der Wolkenbruch vom 22./23. Januar 1967 über der Serra das Araras in Brasilien

Von **P. Gisiger**, dipl. Bau-Ing., Comano TI

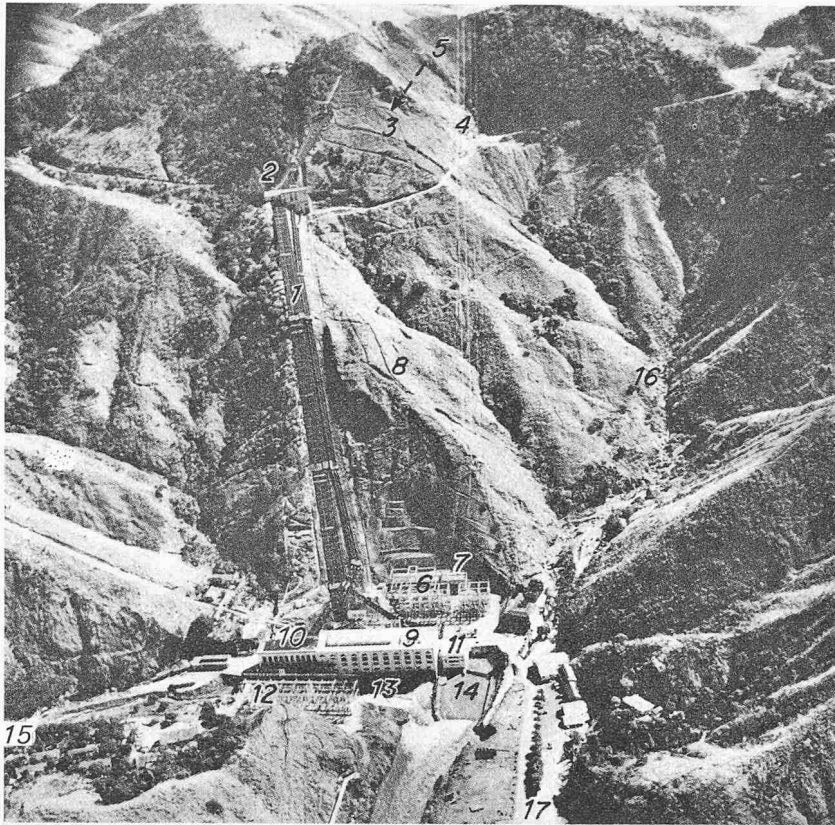
Bild 3 (links). Lageplan der Kraftwerkgruppe Fontes, 1:10 000

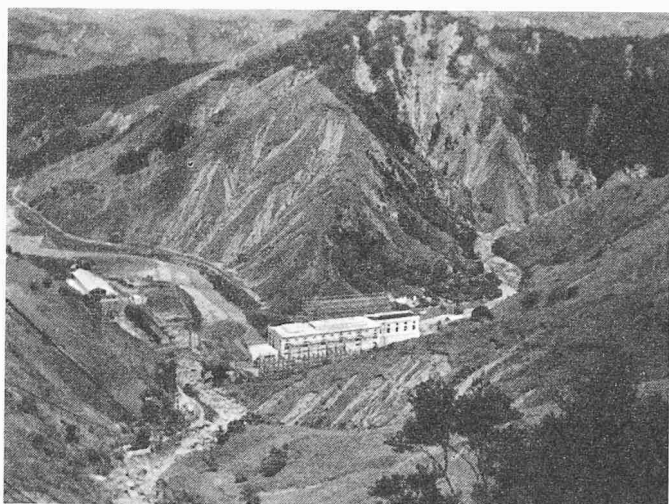
Bild 6. Das Kraftwerk Fontes, gesehen von Westen mit Erosionsrinnen im Umgebungsland nach dem Hochwasser

wie durch nachträgliche Untersuchungen ermittelt wurde, ein Wasserstrom von etwa 30 bis 40 m<sup>3</sup>/s durch dieses Bachbett hinunterkam (aus einem Einzugsgebiet von 3,4 km<sup>2</sup>), gleichzeitig mit einem etwa gleich grossen Abfluss aus dem normal trockenen Lajes-Bach, entwickelte sich in Minuten der Schuttkegel, welcher die Unterwasserkanäle der Kraftwerke verstopfte. Die Betten beider Bäche waren schon ursprünglich auf den harten Felsuntergrund erodiert, und somit war Unterwaschung der Ufer durch Erosionsvertiefung keine wesentliche Ursache der Erdschlipfe, wohl aber die Seitenerosion durch die aufs vielfache erhöhte Wassertiefe, durch welche die Uferhänge ihrer Unterstützung beraubt und zum Abgleiten gebracht wurden. Die Bilder 6 und 7, die eine Woche nach dem Wolkenbruch aufgenommen wurden, zeigen einigermaßen das verheerende Ausmass der Hangerosion in der Umgebung von Fontes; insbesondere ist Bild 7 mit Bild 2 zu vergleichen.
