**Zeitschrift:** Schweizerische Bauzeitung  
**Herausgeber:** Verlags-AG der akademischen technischen Vereine  
**Band:** 90 (1972)  
**Heft:** 34

# Felsgeologische Probleme beim Neuen Festspielhaus in Salzburg

Von Prof. Dr. Alois Kieslinger, Wien

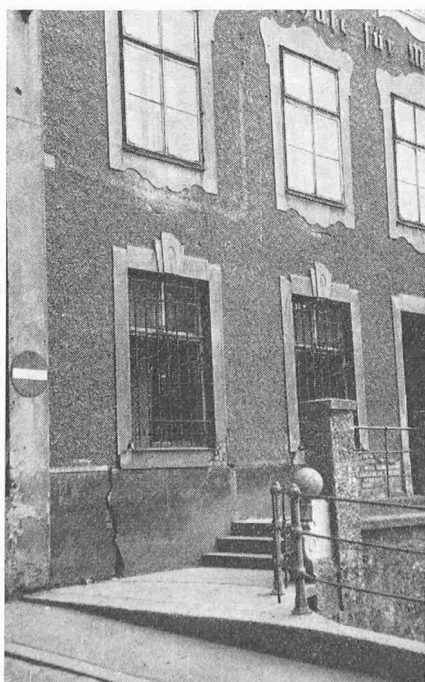
Bild 3. Ungleiche Setzungen am Ursulinen-Kloster

Begreiflicherweise haben Bauwerke, die zu einem Teil noch auf der Felsterrasse, zum andern Teil aber auf den weichen Talfüllungen ruhen, sehr ungleiche Setzungen und schwerste Bauschäden erlitten. Solche Deformationen sind an den meisten Bauten zwischen der Ursulinen-Kirche und Teilen des Stiftes St. Peter zu sehen (Bilder 3 und 4). Leider wurde die Ungleichheit des Baugrundes auch 1925/26 bei der Errichtung des westlichsten Stiftstraktes, des «Behrens Traktes», noch nicht erkannt, so dass sich dort zahlreiche diagonale Mauerisse entwickelten (Bild 5). Das erste Festspielhaus reicht zwar auch über diese Felskante, hat aber dank seiner soliden Betonkonstruktion nur wenige Risse erlitten. Diese Ungleichheit des Baugrundes musste auch beim Bau des neuesten Festspielhauses berücksichtigt werden, weil die verhängnisvolle Felskante zwischen Bühnenhaus und Zuschauerraum verläuft.

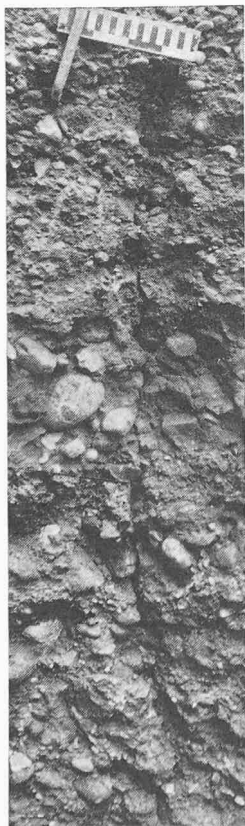
Bild 7 (links). Einzelheit aus Schürfbrennen 2, weit offene Spannungsklüfte in der Nagelfluh

Die Steilwände der Nagelfluh gegen die Altstadt weisen eine Reihe von ziemlich genau oberflächenparallelen Klüftflächen (Bild 6) auf, durch die sich lotrechte (meist 1 bis 2 m dicke) Felsplatten (also quer zu dem südwestlichen Einfallen der Nagelfluh-Bänke) ablösen und wiederholt abgestürzt (Bild 7) sind. Am ärgsten war der Felssturz am 16. Juli 1669 (Bild 1), der einen Grossteil der Gebäude in der Gstettengasse vernichtete und über 200 Menschen das Leben kostete (ihr Massengrab auf dem Sebastians-Friedhof).
