Zeitschrift: Schweizer Ingenieur und Architekt
Herausgeber: Verlags-AG der akademischen technischen Vereine
Band: 97 (1979)
Heft: 24

Artikel: Sanierung von Beton
Autor: Kies, Walter
DOI: <https://doi.org/10.5169/seals-85482>

Sanierung von Beton

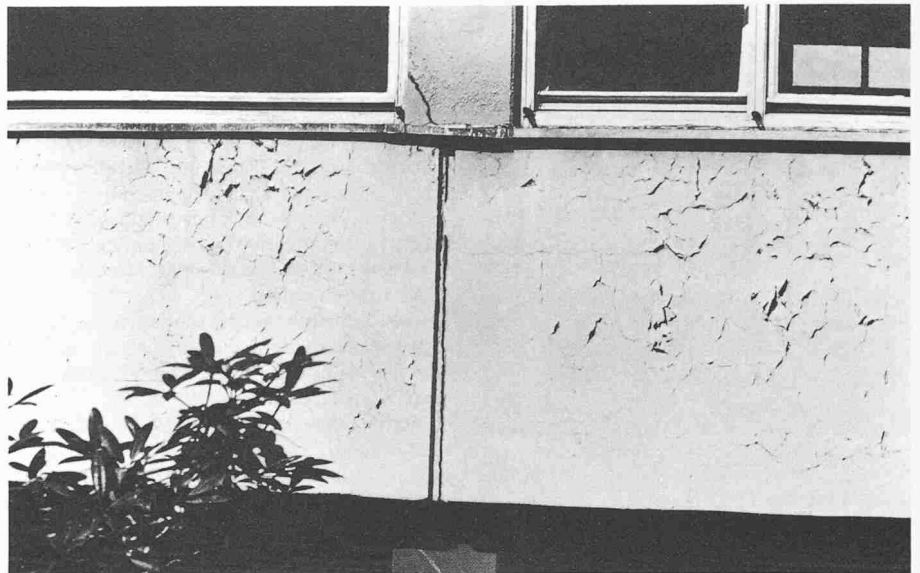
Durch Bindemittelanreicherung in der Oberfläche und unterschiedliche Ausdehnungskoeffizienten von Beton und Oberfläche (Sinterhaut) entstehen Risse, die durch einen normalen Anstrich durchgehen und zu Ablösungen führen

Feinrissbildungen in Betonoberflächen und -beschichtungen

Diese Rissbildungen entstehen vorwiegend auf Glattbeton-Oberflächen und sind mit dem Auge oft nicht erkennbar. Wird die Oberfläche jedoch nass gemacht, heben sich die Risse deutlich ab. Entstanden sind die Anstrichschäden, weil beim Erstanstrich die Rissbildung in der Oberfläche nicht vorlag oder aber nicht beachtet wurde. Folglich wurden keine Anstrichstoffe, die für die Rissüberbrückung konzipiert sind, angewandt. An den Rissen drang Wasser ein und durchfeuchtete den Anstrichuntergrund. Haftungsstörungen sind die Folge, die nun teilweise oder auf ganzer Fläche vorliegen. Altanstriche dieser Art sind in ihrer Tragfähigkeit fragwürdig und sollten eingehend geprüft werden (Klebeband-Abrissprobe). Bei unbefriedigender Haftung sind sie restlos zu entfernen.

Problemlösung: Beim Erneuerungs- wie auch beim Erstanstrich müssen die Betonflächen mit einem lösungsmittelhaltigen Imprägniergrund (Tiefgrund) vorbehandelt werden. Nur so ist es möglich, derartige Oberflächen zu egalisieren und die einwandfreie Haftung der nachfolgenden Beschichtungen zu erreichen.

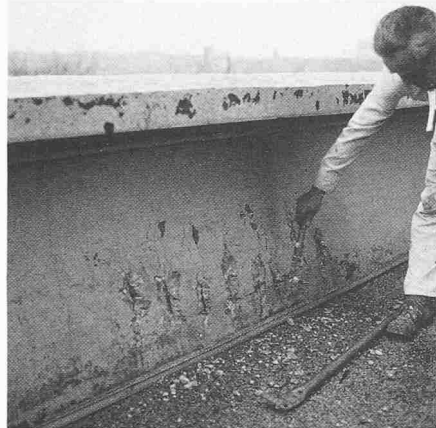
Abgesprengte Betonteile über der Bewehrung müssen sorgfältig entfernt werden, damit die Bewehrung durch anstrichtechnische Behandlung vor weiterer Korrosion geschützt werden kann

Schäden im Verlauf der Bewehrung mit Absprengungen.

Bewehrungen, die durch Absprengungen der Betonoberfläche freiliegen, können verschiedene Grade der Korrosion aufweisen. Bei starker Hinterrostung sollte eine Freilegung der Bewehrung erfolgen. In Extremfällen kann die Bewehrung sogar durch starke Hinterrostung herausgedrückt sein. Weil damit meist starke Dimensionsverluste und u.U. veränderte Werte in der Biege-Zugfestigkeit des Bauteils verbunden sind, sollten

Problemlösung: Die freiliegenden Bewehrungen müssen unbedingt so gut wie möglich entrostet werden. Dann sind Metall und die im Bewehrungsbereich liegenden und vorge reinigten Betonflächen mit einem stark alkalisch reagierenden Material zu behandeln. Versuche mit mineralischen Mörteln oder Zementschlämmen, die sich für diesen Zweck anbieten würden, ergaben bei Langzeitversuchen nicht den erwarteten Erfolg. Es gab Haftungsprobleme und neue Absprengungserscheinungen.
