Zeitschrift: Schweizer Ingenieur und Architekt
Herausgeber: Verlags-AG der akademischen technischen Vereine
Band: 99 (1981)
Heft: 8

Artikel: Das Erdbeben in Süditalien vom 23. November 1980
Autor: [s.n.]
DOI: <https://doi.org/10.5169/seals-74430>

Das Erdbeben in Süditalien vom 23. November 1980

Das Erdbeben vom 23. November in Süditalien war Anlass für eine Schweizer Gruppe von Ingenieuren und Seismologen, die Schadenwirkungen auf Hoch- und Tiefbauten zu untersuchen. Dabei galt das Interesse besonders jenen Bauwerktypen, die auch in der Schweiz üblich sind. Weiterhin wurde das Schadenbild in verschiedenen Ortschaften den Intensitäten der MSK-Skala zugeordnet. Dieser Artikel stellt eine Zusammenfassung des umfangreichen Daten- und Bildmaterials dar, das von der Gruppe im Epizentralgebiet gesammelt werden konnte. Eine ausführliche Dokumentation der erarbeiteten Erkenntnisse wird in einem späteren Bericht folgen.

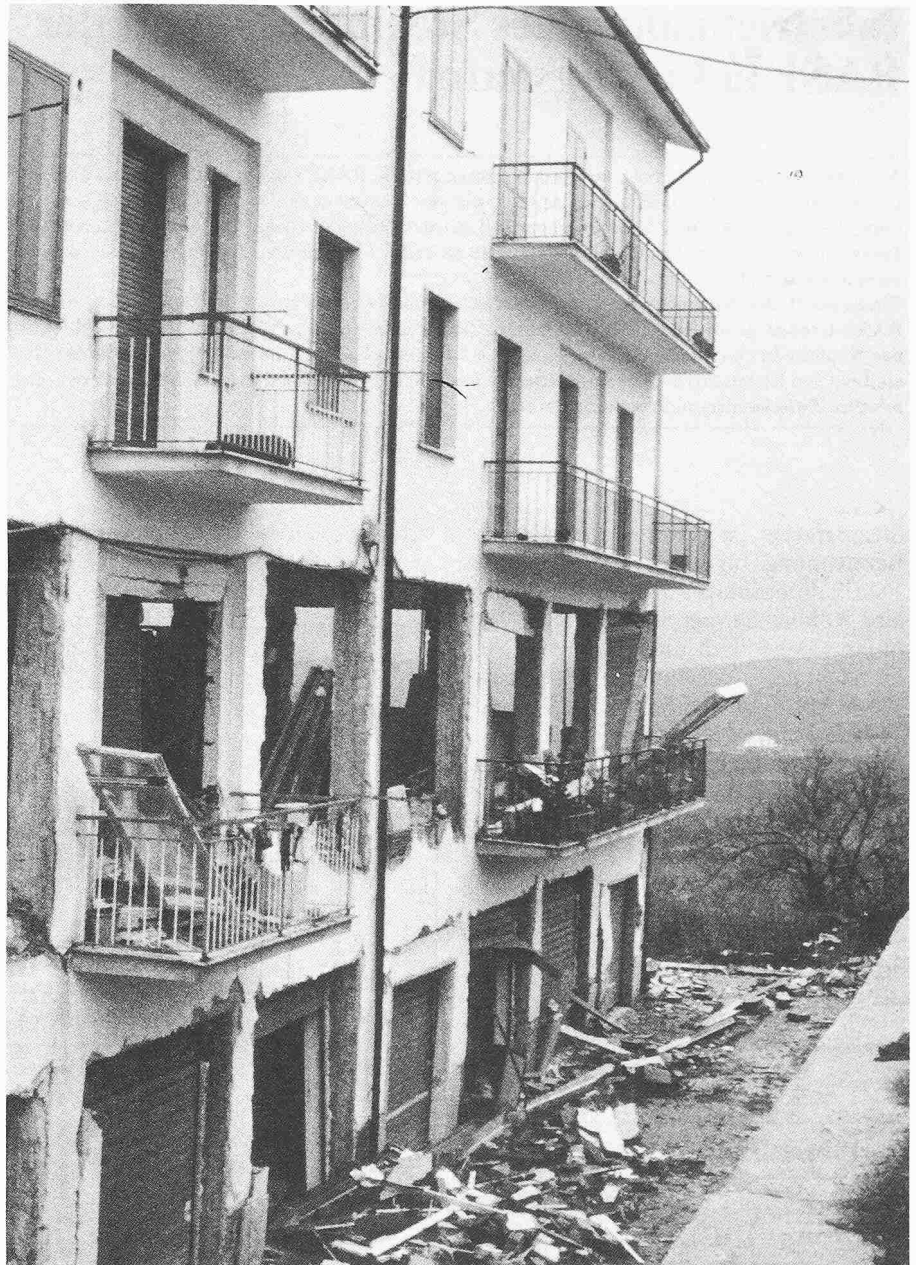
Bild 4. Stahlbetonskelettbau in S. Angelo dei Lombardi. Die Füll- und Zwischenwände in den untersten zwei Geschossen sind grösstenteils zerstört. Bedeutende Schäden an der Tragstruktur

Bei höheren Intensitäten (VIII, IX) wurden die Füll- und Zwischenwände weitgehend zerstört (siehe Bild 4). Zudem wurden in den untersten Geschossen oft bedeutende Schäden an der Tragstruktur festgestellt, die im Extremfall den Kollaps des Gebäudes herbeiführten. Die Schadenwirkung wurde im Übrigen stark beeinflusst durch die Qualität der Bauausführung (Beton- und Stahlqualität, konstruktive Details, Steifigkeitsverhältnisse, Gebäude-Symmetrie usw.) und wahrscheinlich auch durch das ungünstige Zusammenwirken von Untergrund und Bauwerk.
