**Artikel:** Der Furka-Basistunnel: Projekt und Bauausführung  
**Autor:** Amberg, Rudolf  
**DOI:** <https://doi.org/10.5169/seals-74819>

# Der Furka-Basistunnel

## Projekt und Bauausführung

Von Rudolf Amberg, Sargans/Zürich

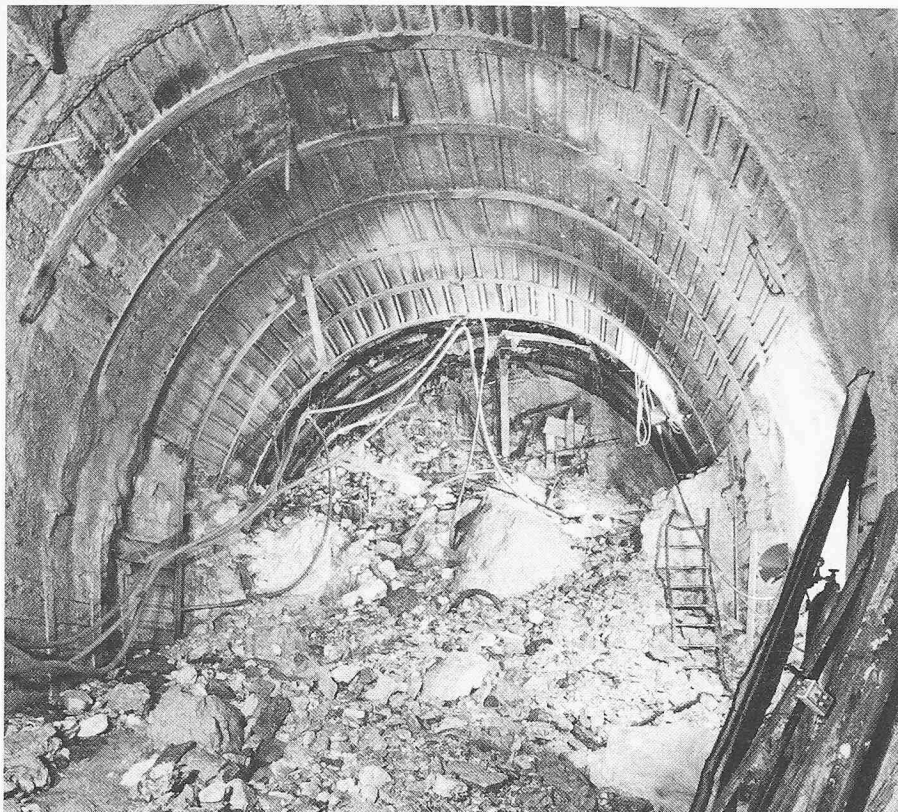
Bild 7 (oben). Hufeisenprofil. Deformationen im Stahleinbau bei Tm 8500

In *Mittellos* begannen sich die Felsverhältnisse durch das Auftreten von *Lamprophyren* zu verschlechtern. Der hufeisenförmige *Stahleinbau* (Bild 7) deformierte in den Lichtraum.

Im Spätherbst 1978 wurde der Vortrieb bei Tm 8553 eingestellt. Der hufeisenförmige Stahleinbau hielt den auftretenden Gebirgsdrücken nicht mehr stand und deformierte in das Lichtraumprofil. Es wurde versucht, mit Felsankerungen eine Stabilisierung herbeizuführen, was jedoch nicht im geforderten Masse gelang. Die geologische Prognose für den weiteren Vortrieb lautete eher ungünstig, so dass die Situation grundsätzlich überdacht werden musste. Es war klar, dass die Querschnittsform des ursprünglichen Projektes für die angetroffenen Verhältnisse ungeeignet war und dass auf einen kreisförmigen Querschnitt umgestellt werden musste.

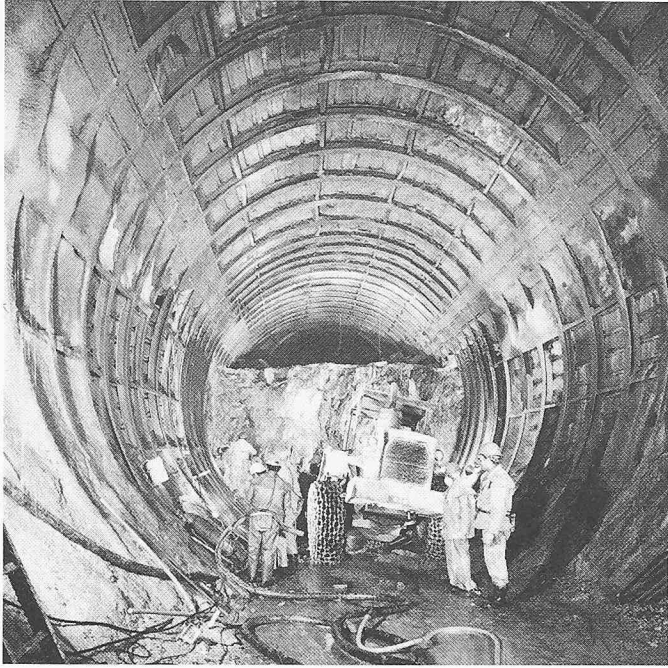
Bild 10. Strossenabbau im Kreisprofil

Die *Ausweitung des Firststollens* erfolgte von der Mitte aus gleichzeitig in zwei Richtungen. Zwischen einem äusseren auf das Gebirge abgestützten und einem inneren Stahlbaubogen wurden die Armierung des Widerlagerbalkens angeordnet und zusammen mit dem übrigen Zwischenraum einbetoniert. Dadurch konnte der Strossenabbau mit einer Leistung von 4–6 m je Tag ohne besondere Probleme ausgeführt werden. Extensometer- und Konvergenzmessungen zeigten, dass sich der Tunnelabschnitt im Kreisprofil stabil verhält. Die ganze Einbaustrecke wurde mit einer Spritzbetonschicht von etwa 20 cm Stärke abschliessend ausgebaut (Bilder 9, 10 und 11).
