# Die Kunstbauten an der N2/N8 bei Hergiswil

## Anpassungen und Neubauten

Von Herbert Stalder und Pierre Lehmann, Hergiswil

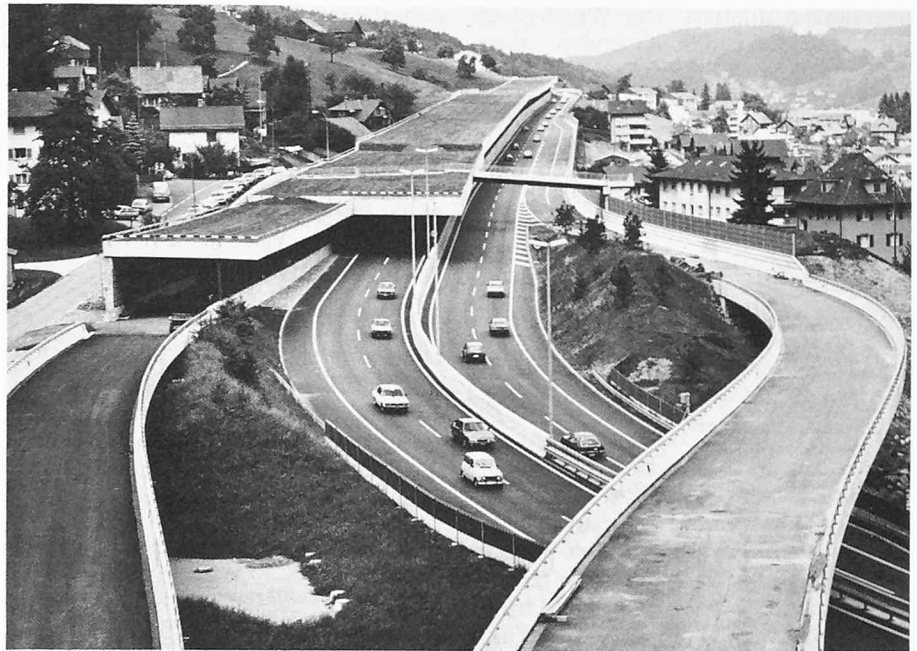
Bild 12. Anschluss N2/N8. Brücken (Baulos 42), Trasse (Baulos 15) und Lärmschutzgalerie (Baulos 62). Blick vom Loppertunnel in Richtung Norden

Der Anschluss der Nationalstrasse N8 an die Nationalstrasse N2 erfolgt im Südteil von Hergiswil (Bild 1). Folgende *Kunstabauten* waren notwendig: Wendeplatz vor dem Nordportal, Brücke West und Brücke Ost (Bild 12).

Die *Rampenbrücken* (Bild 12) haben eine Fahrbahnbreite von 6,90 m und sind bei einer Länge von 175,6 m bzw. 126 m als Durchlaufträger mit fünf Feldern ausgebildet. Die Spannweiten liegen zwischen 18 und 48 m. Mit dieser statisch ungünstigen Aufteilung war auf die Überquerung der N2 und auf bestehende Gebäude Rücksicht zu nehmen. Die Stützhöhen variieren von 4,35 bis 16,50 m. Im Grundriss sind die Brücken leicht gekrümmt, z. T. «S-förmig» ( $R = \pm 300$  m bzw. 500 m).
