Zeitschrift: Schweizer Ingenieur und Architekt
Herausgeber: Verlags-AG der akademischen technischen Vereine
Band: 101 (1983)
Heft: 17

Artikel: Sprengungen von armiertem Beton in bestehenden Gebäuden
Autor: Widmer, René / Müller, Peter
DOI: <https://doi.org/10.5169/seals-75124>

Sprengungen von armiertem Beton in bestehenden Gebäuden

Von René Widmer und Peter Müller, Zürich

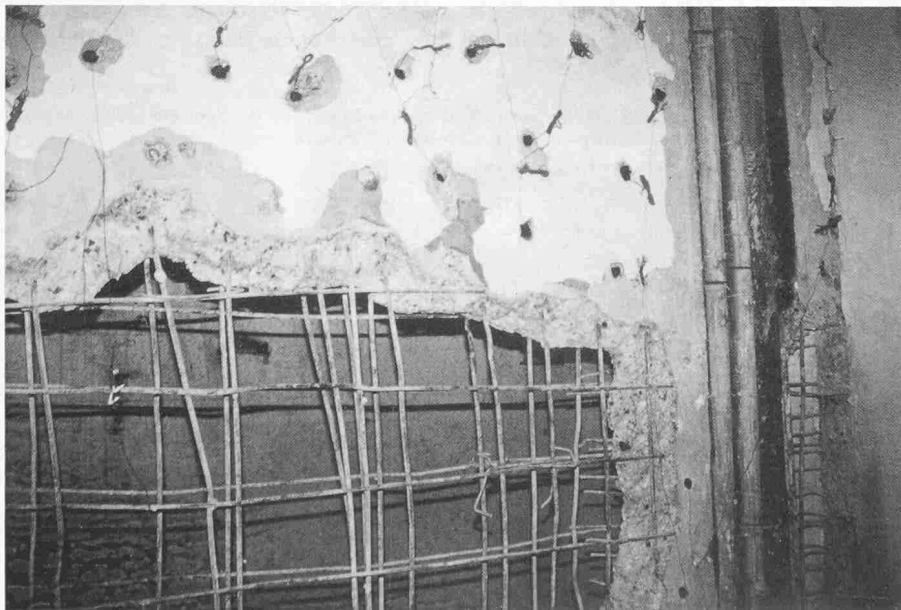
Bild 6. Seitenwand des Liftschachtes. Die untere Hälfte ist bereits gesprengt, der obere Teil ist geladen und für die Sprengung vorbereitet

Für die *Bohrloch-, Lade- und Zündanordnung* stützte man sich weitgehend auf die Erfahrungen bei den vorangegangenen Sprengungen ab. Als zusätzliche Sicherheitsmassnahme wurde die Zahl der anzuwendenden *Zündstufen* eingeschränkt, womit man auf eine Leistung von 2 bis 3 m² Wandfläche pro Sprengung kam. Auf diese Weise wurde der ganze Liftschacht von oben nach unten (d.h. von Unterkante Dachhaut im 5. Ober- bis zum Kellerboden im 1. Untergeschoss) in 31 einzelnen Sprengstapen abgebaut, und zwar derart, dass nach der Sprengung nur noch die nicht bereits weggeworfenen *Betontrümmer in höchstens Pflastersteingrösse* aus dem Armierungsnetz herauszuschütteln waren, worauf die Bewehrungsstäbe mit dem Schneidbrenner herausgetrennt werden konnten (Bild 6).
