# Das Erdbeben in Lüttich vom 8. November 1983

Von Walter Ammann und Armin Ziegler, Zürich

Ein Erdbeben der Magnitude  $M = 5,0$  erschütterte am 8. November 1983 die Stadt Lüttich und Umgebung. Das Erdbeben forderte 2 Tote und 10 Verletzte und richtete nach ersten offiziellen Schätzungen Sachschäden von annähernd 100 Mio sFr. an. Rund 120 Häuser mussten aus Sicherheitsgründen evakuiert werden. Einige Wasserleitungsbrüche sowie kurzfristige Unterbrüche im lokalen Elektrizitäts- und Telefonnetz wurden registriert. Eine Beurteilung der aufgetretenen Schäden lässt auf eine maximale Intensität von  $I_{MSK} = VII$  schliessen.

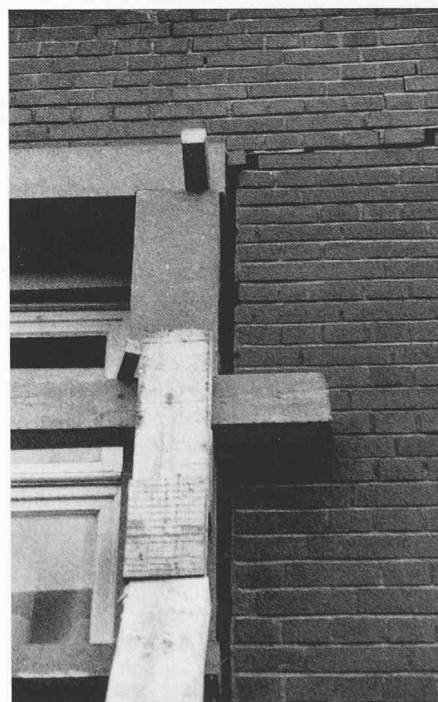
Die meisten Schäden waren von aussen im Bereich der Fenster zu beobachten (Bilder 7 und 8). Bei vielen Häusern waren die Fensterstürze, die darüberliegenden Mauerwerksteile und auch die seitlichen Einfassungssteine beschädigt und teilweise herausgebrochen. Einen ebenfalls sehr häufigen Schaden stellen die abgebrochenen Kamine dar. Bild 9 zeigt ein Dach mit zwei in die gleiche Richtung herabgestürzten Kaminen.

Bild 8. Die massive, seitliche Fenstereinfassung ist um mehrere cm verschoben. Dies deutet auf eine kurzzeitige Entlastung in vertikaler Richtung hin

Die Art der aufgetretenen Schäden, insbesondere die Art der Mauerwerksrisse, die Beschädigung der Fensterstürze und der darüberliegenden Mauerwerksteile (Bild 7), die verschobene Lage der seitlichen, massiven Fenstereinfassung gegenüber dem Fenstersturz (Bild 8) oder auch die nach unten verschobenen Steinpakete in Fensterbögen (Bild 10) lässt vermuten, dass die *massgebliche Beanspruchung in vertikaler Richtung* erfolgte, d. h. dass die Vertikalbeschleunigungen zumindest in einer ersten Phase grösser waren als die Horizontalbeschleunigungen. Anschaulich lässt sich dies durch eine Fokussierung der Erdbebenwellen in diesem Hügel von Saint-Nicolas deuten, verbunden mit einer zunehmenden Aufrichtung der Erdbebenwellen gegen die Vertikale, was dann zu einer Art «Stoss von
