Artikel: Spreng- und Erschütterungsberatung - ein Ingenieurproblem
Autor: Bendel, Hermann
DOI: <https://doi.org/10.5169/seals-76725>

Spreng- und Erschütterungsberatung - ein Ingenieurproblem

Von Hermann Bendel, Buchrain / Luzern

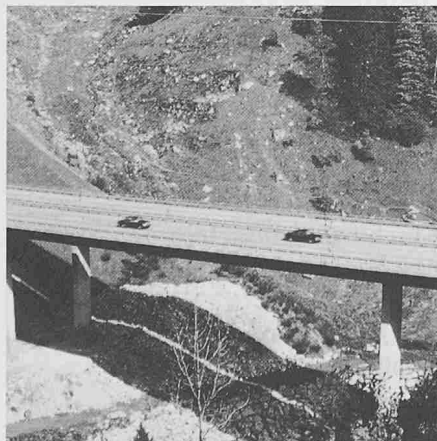
Bild 1 (unten). Reussbrücke Wassen, Ansicht talaufwärts. Die Reuss fliesst in einem 25 m breiten, kanalisierten Bett

Am 15. August 1987 zerstörte ein extremes Hochwasser grosse Teile der Verkehrsinfrastruktur im oberen Reusstal. Nebst der Gotthardbahn und der besonders stark beschädigten Kantonsstrasse war auch die Nationalstrasse N2 bei der Reussbrücke Wassen betroffen (Bild 1). Durch Erosion wurde ein im Hang fundiertes Schachtfundament eines Pfeilers der Talspurbrücke freigelegt und mit fortschreitender Erosion um rund 1,5 m abgesenkt. Der Brückenträger vermochte dieser Einsenkung zwar zu folgen und stürzte nicht ein, er riss aber über dem Pfeiler sehr stark auf und befand sich praktisch im Bruchzustand.

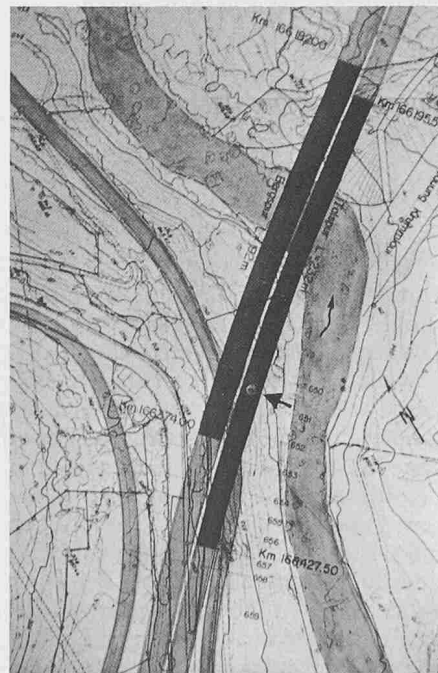
Bild 2 (rechts). Situation der Brücke. Der Pfeil markiert den abgesackten Pfeiler

Die Nationalstrasse N2 erreicht den Raum Wassen von Amsteg kommend auf der rechten Talseite und führt dann über die Reuss auf die Terrasse von Wassen, wo sich der Anschluss an die Sustenstrasse befindet (Bild 2). Die Brücke überquert das Reusstal in 35 m Höhe in einem Winkel von etwa 45°. Auf der rechten Talseite befindet sich der Brückenanfang in einem künstlich errichteten Damm, der bergseits der Strasse als Lawinenschutz ausgebildet ist. Auf der linken Talseite endet die Brücke hinter der überführten Kantonsstrasse, die von der Meienreussbrücke kommend in zwei Kehren zum Dorf Wassen hinaufführt. Die Nationalstrassenbrücke besteht aus zwei gleichartigen parallelen Bauwerken: Der oberwasserseitigen Talspurbrücke und der unterwasserseitigen Bergspurbrücke. Beide Brücken sind als vorge-spannte Betonbalkenbrücken ausgebildet. Die Talspurbrücke ist 232 m lang und weist fünf Felder mit Spannweiten von 40 - 64 - 48 - 32 m auf. Die Bergspurbrücke ist mit 192 m Länge etwas kürzer, die Spannweiten der vier Felder betragen 48 - 64 - 48 - 32 m.
