**Artikel:** Fragen der Luftdurchlässigkeit bei einer Holzkonstruktion  
**Autor:** Preisig, Hansruedi / Michel, Daniel  
**DOI:** <https://doi.org/10.5169/seals-76511>

# Fragen der Luftdurchlässigkeit bei einer Holzkonstruktion

Von Hansruedi Preisig, Zürich, und Daniel Michel, Dübendorf

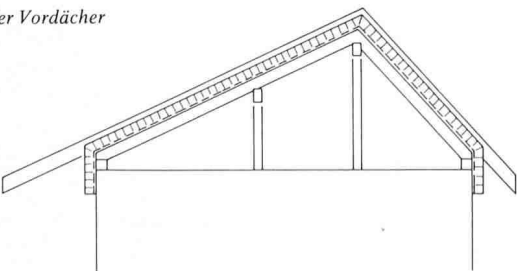
### Zusammenstellung 1

Prinzip	Schnitt bei der Traufe	Schnitt beim Ort	
der Tragkonstruktion

Pfettendach mit innen sichtbarer Holzkonstruktion Verwendung von natürlich getrocknetem Holz durch Lagerung im Freien während etwa 3 Monaten zwischen Einschnitt und Abbund Bei der Traufe Sparren bis ausserkant Schwelle verlaufend Beim Ort Pfetten und Schwellen bis ausserkant Sparren verlaufend
der Luftdichtigkeit

Luftdichtigkeits- und Dampfsperrschicht auf Holzschalung beim Dach wie bei den Giebelwänden Verwendung von armierten Polymer-Bitumenbahnen als Luftdichtigkeit- und Dampfsperrschicht Bahnen bei den Stössen in der Fläche überlappt und durch Verschweissung verklebt
der Wärmedämmung

Bei den An- und Abschlüssen Bahnen auf- bzw. abgebordet und durch Verschweissung mit dem Untergrund verklebt Anschluss an das bestehende Gebäude durch Verklebung der Bahnen mit der Wand- bzw. Deckenkonstruktion und Anpressung mittels verschraubter Lattung

Wärmedämmschicht aus Mineralwolleplatten von total 12 cm Dicke Platten 2lagig zwischen eine Holzlattenkonstruktion verlegt Für die Lattenkonstruktion Verwendung von natürlich getrocknetem Holz wie für die Tragkonstruktion Bildung des Vordaches bei der Traufe durch eine Stickerkonstruktion innerhalb der Wärmedämmschicht Bildung des Vordaches beim Ort durch die Holzschalung und eine Lattenkonstruktion zwischen Unterdach und Eindeckung

Beim Objekt handelt es sich um ein bestehendes Flachdach-Einfamilienhaus in einer Massivbauweise, auf das neu ein Obergeschoss mit einem Steildach zu erstellen war. Verlangt wurde eine gut wärmedämmende, möglichst wenig luftdurchlässige Gebäudehülle, um die Energieverluste gering zu halten und Schäden innerhalb der Konstruktion wegen von innen nach aussen strömender Warmluft zu vermeiden. Zur Ausführung gelangte eine Leichtbauweise in Holz, die innen sichtbar ist. Das Prinzip der Konstruktion, der Wärmedämmung und der Luftdichtigkeit geht aus der Zusammenstellung 1 hervor.

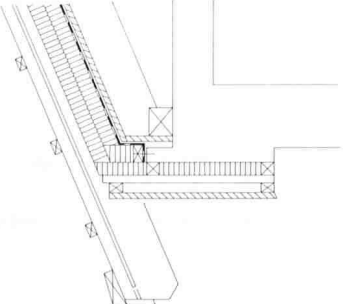
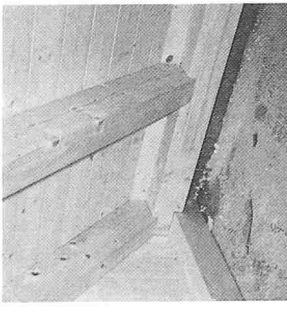
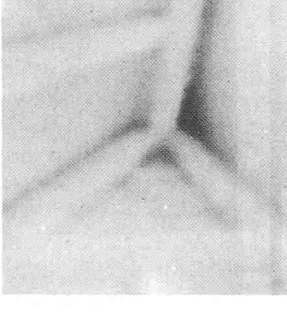
Detail- konstruktion	der Traufe	Detailschnitt

<p>Sparren nur bis ausserkant Schwelle verlaufend, Polymer-Bitumenbahn darüber geführt und auf Betonborde geklebt</p>	Innenaufnahme (analoger Bildausschnitt wie bei der thermographischen Aufnahme)

Thermographische Innenaufnahme (Aufnahme bei einer künstlich erzeugten Druckdifferenz innen/aussern und einer Temperaturdifferenz von 15 K)

Beurteilung	<p>Anschluss luftdicht, keine schwarzen «Schnäuze» wegen eindringender Kaltluft sichtbar</p> <p>Stelle in Ecke wegen etwa 2-3 K tieferer Oberflächentemperatur als Folge der Wärmebrückenwirkung der Betondecke im Eckbereich</p> <p>Wärmebrückenwirkung nicht von Bedeutung</p>
des Ortes

Die Überprüfung der An- und Abschlüsse sowie der Durchdringungen mit der Infrarot-Thermographie hat mit Ausnahme der Fensterfälsche keine nennenswerten Luftintritte ergeben. Die thermographisch überprüften Stellen zusammen mit den Konstruktions- und Ausführungsdetails sowie eine Beurteilung gehen aus den Zusammenstellungen 2 und 3 hervor.

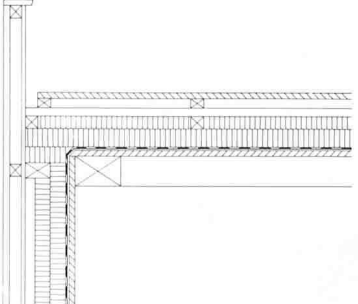
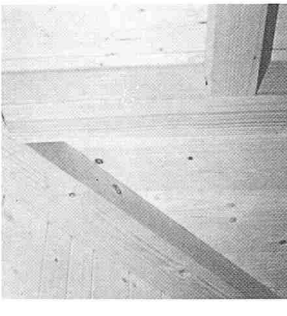
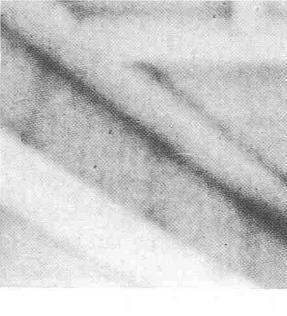
<p>Firstpfette nicht nach aussen verlaufend, Polymer-Bitumenbahn über Anschlussbereich geführt</p>

<p>Anschluss luftdicht, keine schwarzen «Schnäuze» wegen eindringender Kaltluft sichtbar</p> <p>Dunkle Stellen wegen minim tieferer Oberflächentemperatur als Folge der Wärmebrückenwirkung im Eckbereich zwischen Holzschalung und Sparren sowie bei der Lattenkonstruktion parallel zur Traufe innerhalb der ersten Lage der Wärmedämmschicht</p> <p>Wärmebrückenwirkung nicht von Bedeutung</p>

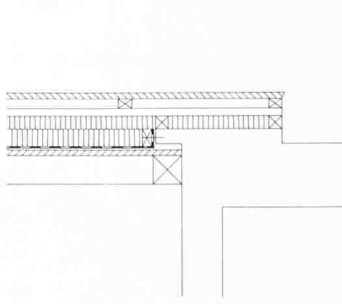
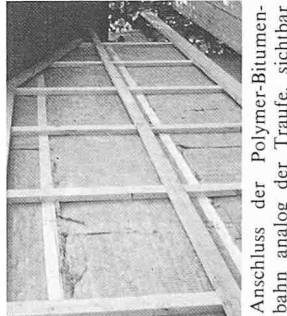
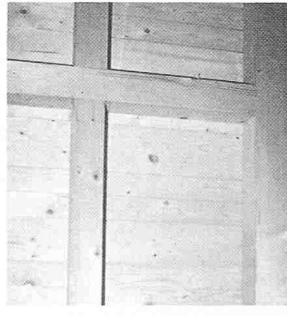
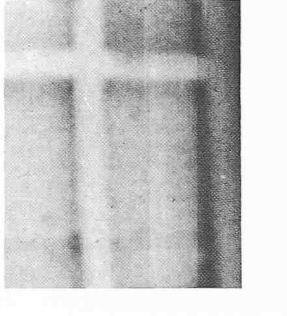
der Giebelwand

<p>Anschluss der Polymer-Bitumenbahn analog der Traufe, sichtbar 2. Lage der Dämmschicht sowie der Konterlatten und Latten der Holzschalung</p>

<p>Anschluss minimal luftdicht, schwarze «Schnauzbildung» in den Nuten der Holzschalung wegen eindringender Kaltluft erkennbar, Kaltluft-eintritt von Hand kaum spürbar</p> <p>Schwarze Stelle auf Boden wegen örtlicher Wärmebrückenwirkung und der erwähnten Kaltlufteintritte</p>
