Der Wiederaufbau der Nikolaikirche in Berlin

Die Nikolaikirche ist eine der ältesten Kirchenbauten Berlins. Sie wurde als dreischiffige Backsteinhalle mit Umgangschor und Kappellenkranz zwischen 1380 und 1470 anstelle einer Feldsteinbasilika aus dem ersten Drittel des 13. Jahrhunderts erbaut. Die Kirche wurde im Zweiten Weltkrieg weitgehend zerstört. Sie dient heute nach abgeschlossener Rekonstruktion als Ausstellungsraum.

VON KLAUS WIEJA
BERLIN

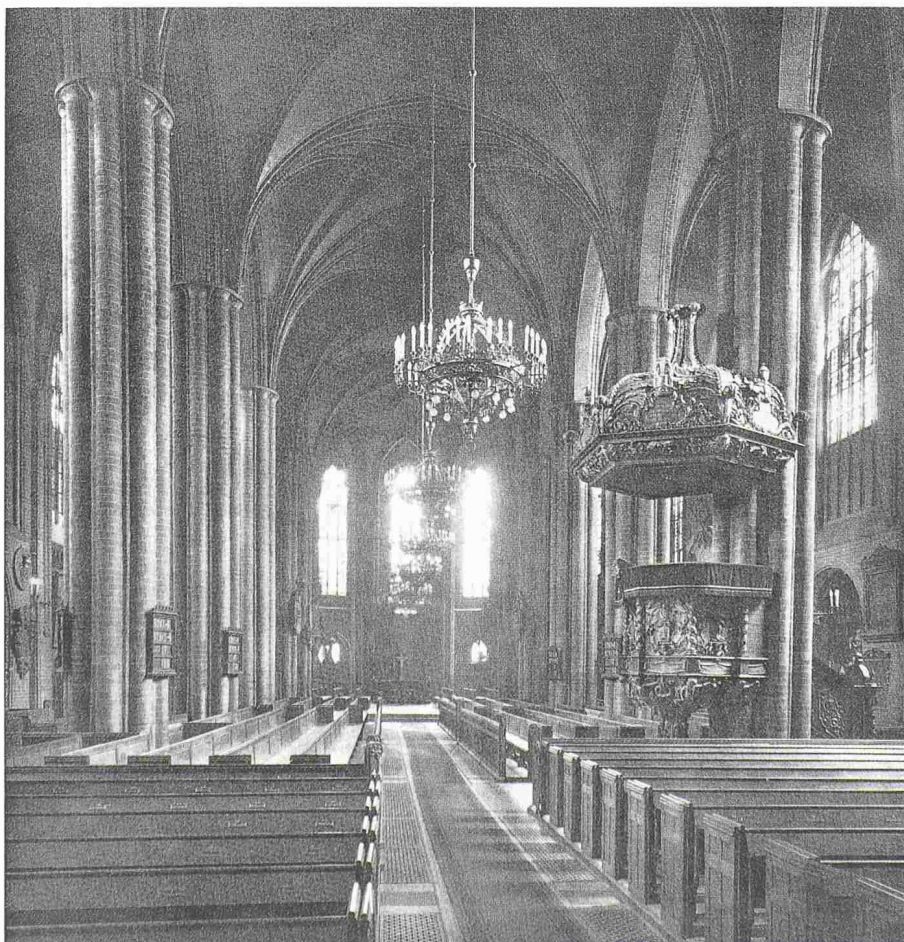
Die Nikolaikirche vor der Zerstörung, Hauptschiff

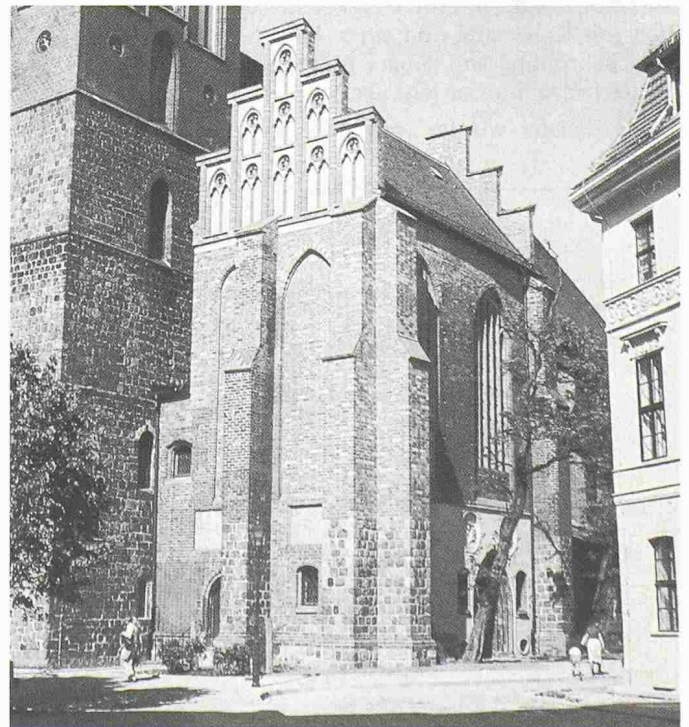
Kapellenanbauten des 15. Jahrhunderts mit Stufengiebeln: Liebfrauenkapelle nach dem Vorbild des Brandenburger Domes

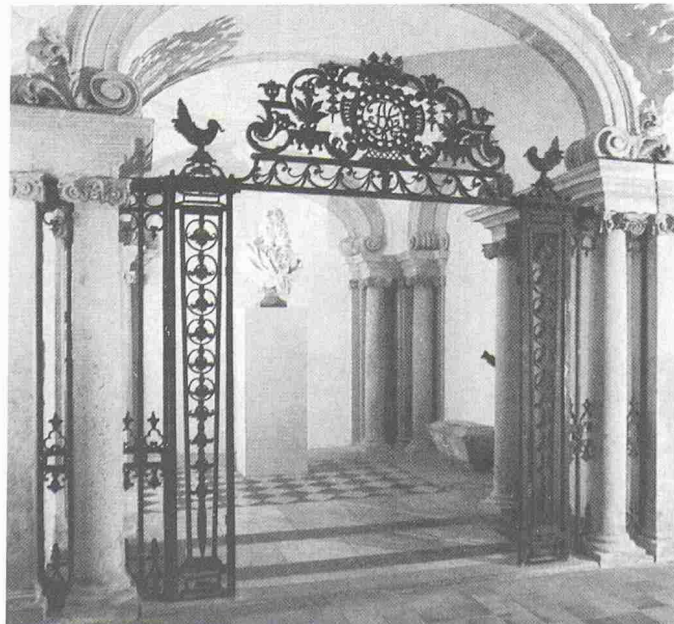
Grabmal des Ministers Kraut (1725), prunkvolles Werk des Barock (Johann Georg Glume d. Ä.) im Turmerdgeschoss

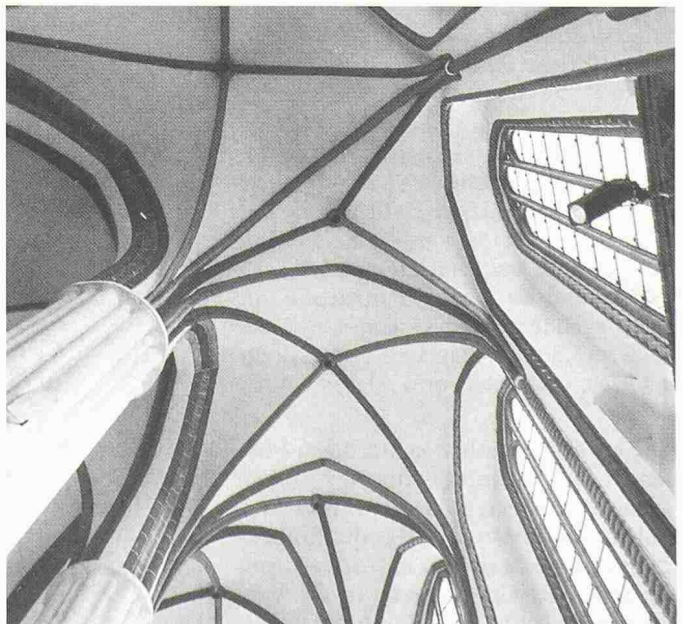
Chorgewölbe im Umgangschor mit dreistrahligen Kreuzrippengewölbefeldern, Farbwechsel im Bogenscheitel

Die etwa 10 m hohen achteckigen Pfeiler tragen Kämpferplatten mit aufgesetzten profilierten Arkaden. Im Chorumgang wechseln als Folge des Binnenpolygons quadratische mit dreieckigen Feldern. Der Chorumgang ist der baukünstlerisch und architekturgeschicht-

lich bedeutsamste Teil der Nikolaikirche. Er geht auf eine Bauperiode von 1378/79 bis 1400 zurück, während die Joche des Langhauses ... V etwa um 1470 erstmals eingewölbt worden sind. Für die Einwölbung wurden 120 000 St. Wölbziegel HZ 15 und 24 000 St. Form- und Rippenziegel sowie 36 m³ Holz für Lehrgerüste benötigt. Insgesamt wurden 2000 m² Kappenfläche und 1300 lfm Rippen realisiert.
