Artikel: Der Wiederaufbau der Nikolaikirche in Berlin
Autor: Wieja, Klaus
DOI: <https://doi.org/10.5169/seals-85660>

Der Wiederaufbau der Nikolaikirche in Berlin

Die Nikolaikirche ist eine der ältesten Kirchenbauten Berlins. Sie wurde als dreischiffige Backsteinhalle mit Umgangschor und Kappellenkranz zwischen 1380 und 1470 anstelle einer Feldsteinbasilika aus dem ersten Drittel des 13. Jahrhunderts erbaut. Die Kirche wurde im Zweiten Weltkrieg weitgehend zerstört. Sie dient heute nach abgeschlossener Rekonstruktion als Ausstellungsraum.

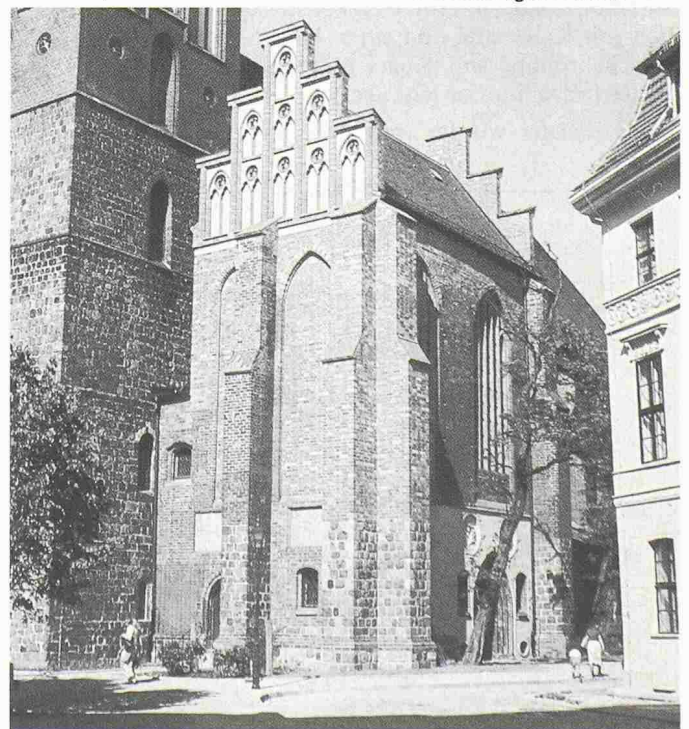
Kapellenanbauten des 15. Jahrhunderts mit Stufengiebeln: Liebfrauenkapelle nach dem Vorbild des Brandenburger Domes
