**Zeitschrift:** Schweizer Ingenieur und Architekt  
**Herausgeber:** Verlags-AG der akademischen technischen Vereine  
**Band:** 106 (1988)  
**Heft:** 24

**Artikel:** Neubau der Bahnlinie durch das Rutschgebiet  
**Autor:** Steffen, Anton F.  
**DOI:** <https://doi.org/10.5169/seals-85752>

## Neubau der Bahnlinie durch das Rutschgebiet

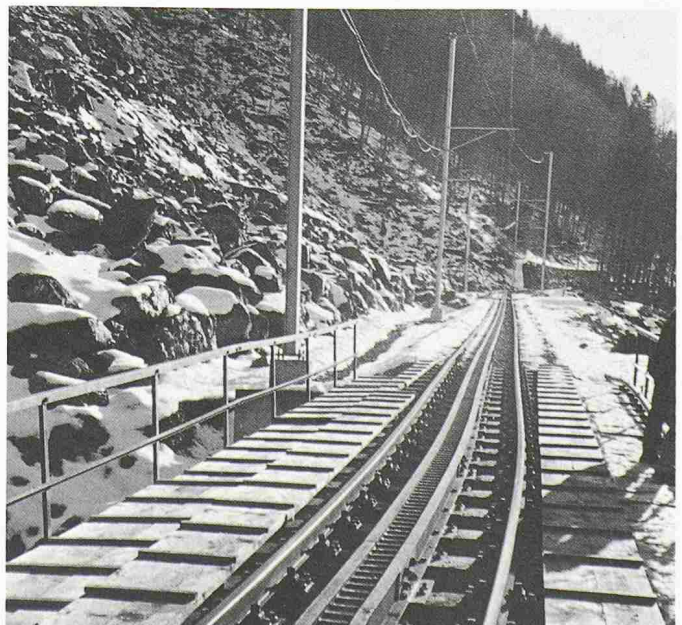
Bild 5. Die betriebsbereite Brünigstrecke im Rutschhang

Nach Fertigstellung des Rohplanums wurden die Arbeiten für das Schotterbett, die Geleise und die Fahrleitung unmittelbar aufgenommen, so dass die Bahnlinie Mitte Dezember (Bild 5) betriebsbereit war. Nach einer gründli-
