Artikel: Korrosion an Bewehrungsstählen: Versuche in chloridfreiem und chloridhaltigem Beton ohne und mit kathodischem Schutz
Autor: Müller, R.O. / Wolter, H.
DOI: <https://doi.org/10.5169/seals-85837>

Korrosion an Bewehrungsstählen

Versuche in chloridfreiem und chloridhaltigem Beton ohne und mit kathodischem Schutz

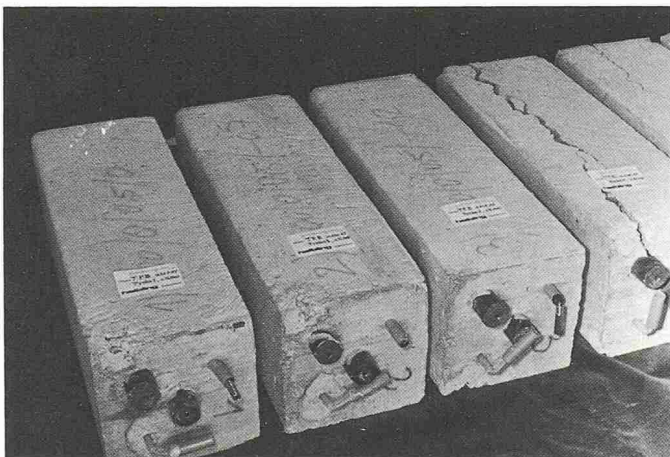
Bild 8. Die Betonprismen 1-3 (ohne Chloridzusatz) waren am Versuchsende noch intakt

Die Prismen 1 bis 3 ohne Zusatz von Chlorid zeigten eine passive Eisenoberfläche ohne jeglichen Angriff. Ein Schutzstrom von etwa 1 mA/m² war in der Lage, das Ruhepotential von etwa -50 mV um 100 bis 200 mV auf -200 mV zu senken (Bild 8).

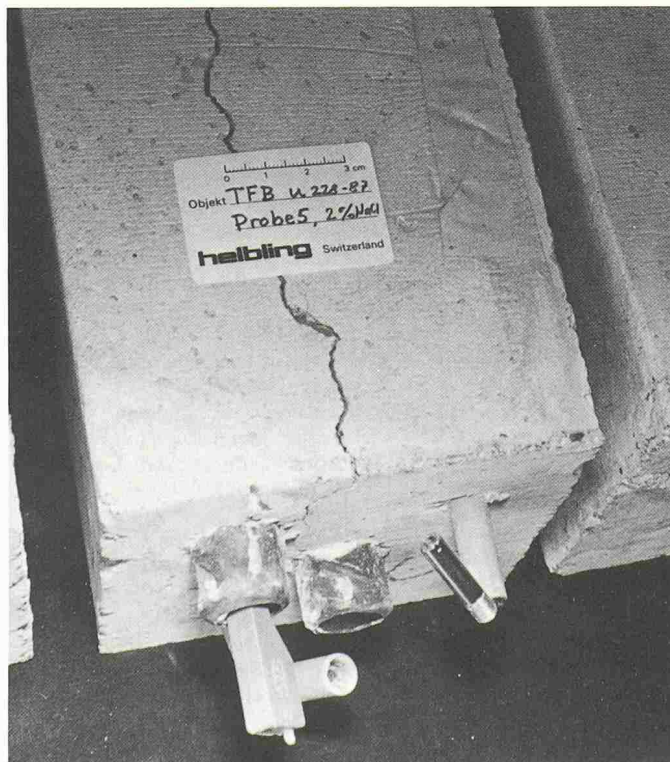
Bild 10. Betonprisma 5 mit 2% Chlorid und einem Schutzstrom von 5 mA/m² (geringere Rissbildung gegenüber Bild 9)

Bei den Prismen 4–6, die bezüglich Zement 2% Chlorid enthielten, ergab sich eine vom Schutzstrom abhängige, mehr oder weniger heftige Korrosion des Bewehrungsstahles, wobei sich an der Grenzfläche zwischen Stahl und Beton eine schwarze Magnetitschicht bildete. Diese war auf der Unterseite viel stärker ausgeprägt als auf der Oberseite und erreichte bei der Probe 4 eine Dicke von $2,6$ mm (Bild 9). Offensichtlich war der Kontakt zwischen dem passivierenden Kalziumhydroxid und der Stahloberfläche unten ineffizienter als oben. Ein Schutzstrom von 5 mA/m² konnte die Korrosionsgeschwindigkeit um einen Faktor von etwa 4 verlangsamen, so dass nur wenig Eisenoxid entstand. Trotzdem trat auf der Unterseite der Bewehrung bei Versuch 5 eine dünne, bis zu $0,65$ mm dicke Magnetitschicht auf, die den Beton nach einer Versuchszeit von etwa $3\frac{1}{2}$ Monaten zu sprengen vermochte (Bild 10). Ein erhöhter Schutzstrom in der Grössenordnung von etwa 20 bis 40 mA/m² konnte das Ruhepotential des Prismas 6 auf Werte von etwa -300 mV senken. Die Korrosion wurde drastisch verlangsamt und trat nur noch unbedeutend auf. Die Dicke der Magnetitschicht war geringer als $0,01$ mm. Dadurch wurde die Betonprobe 6 (Rand) in der Versuchszeit von 4 Monaten nicht gesprengt (Bild 11); um die Anode konnte eine geringe pH-Absenkung nachgewiesen werden.
