Artikel: Die abgesenkte Reussbrücke Wassen: Einsturzgefahr, dramatischer Wettlauf mit der Zeit, den Einsturz zu verhindern, Sicherungsnotmassnahmen
Autor: Huber, Heribert
DOI: <https://doi.org/10.5169/seals-77126>

Die abgesenkte Reussbrücke Wassen

Einsturzgefahr, dramatischer Wettlauf mit der Zeit, den Einsturz zu verhindern, Sicherungsnotmassnahmen

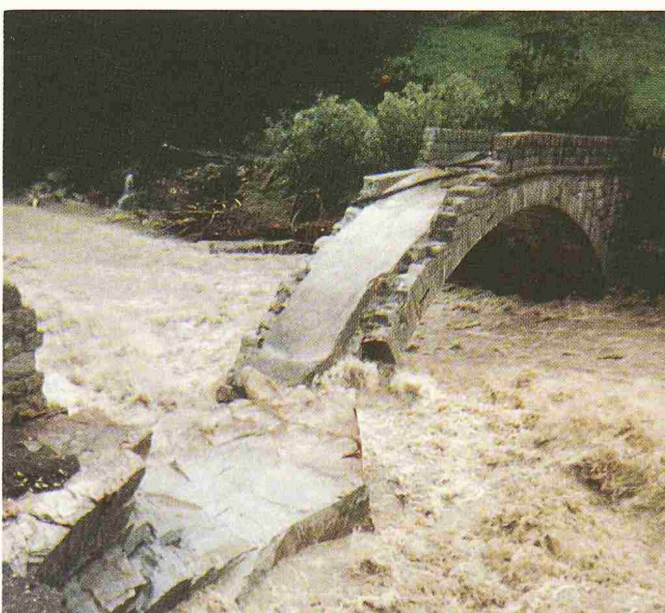
Bild 3. Schluchtenbrüggli oberhalb der Reussbrücke Wassen
Bildautor: R. Kalbermatten

- Das «Schluchtenbrüggli» oberhalb der Reussbrücke Wassen wurde auf der linken Seite fast vollständig weggerissen (Bild 3).
- Die Reussbrücke Wassen wurde durch die flankierend angreifende

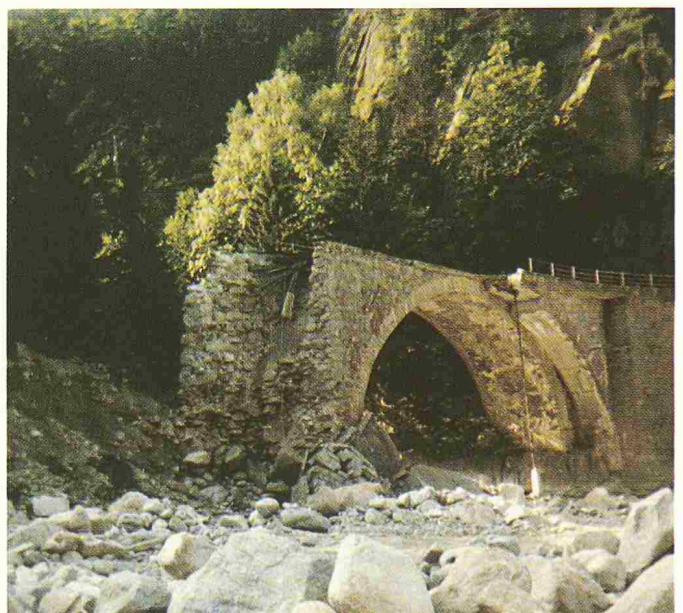
Bild 8. Meienreussbrücke am 25.8. 1987, Flussunterseite, abgebrochene Verbreiterung, aus dem Jahre 1949, bis über den Scheitel zerstörter Betonbogen
Bildautor: R. Kalbermatten

- Das Fundament des Widerlagers und der Stützmauer Lehnenviadukt Kantonsstrasse wurde untergraben und in einer Breite von 4 m freigelegt (Bild 7).
- Die Kantonsstrasse oberhalb und unterhalb der Meienreussbrücke wurde auf grossen Strecken weggerissen. Die Meienreussbrücke wurde stark beschädigt (Bilder 8 und 9).
- Die Sägerei Walker war unterspült und drohte einzustürzen).

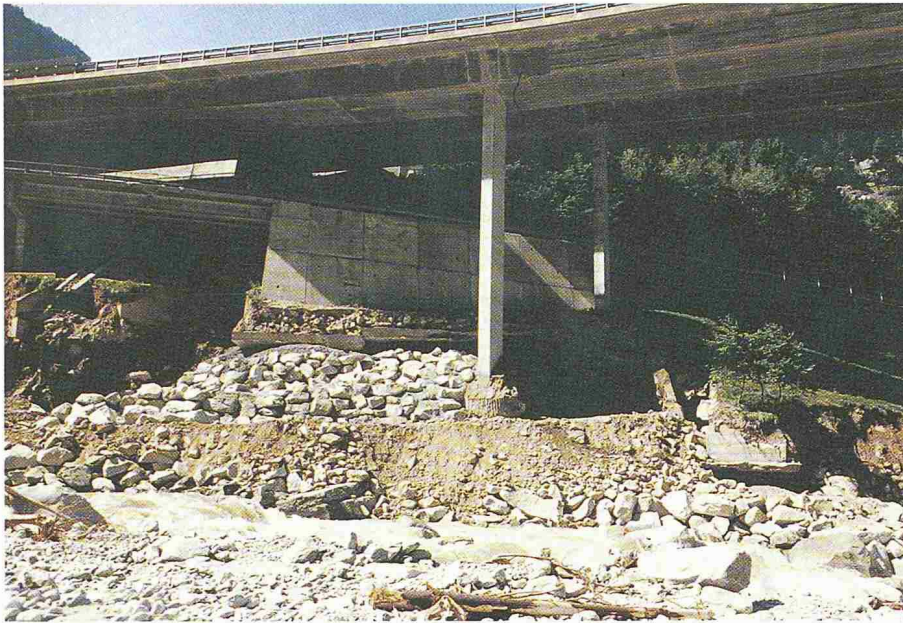
Bild 12. 15000 m³ Stein- und Steinbruchmaterial; gelungene Unterstellung von Widerlager und Stützmauer am 29.8.1989, Mitternacht
Bildautor: T.R. Schneider, 1879/8

Unter dem äussersten Einsatz aller Kräfte und durch die stets grossartige Unterstützung des Regierungsrates und des Kantonsingenieurs konnte am Samstag, 29. August 1987, 24.00 Uhr, der Stützkörper bis unter die Fundamente von Widerlager und Stützmauer des Lehnenviaduktes Kantonsstrasse erstellt werden. Am Sonntagmorgen um 02.00 Uhr war der letzte Betonpfropfen eingebracht. Die Brücken waren fürs erste gesichert (Bild 12). An dieser Stelle sei den Unternehmern R. Kalbermatten, den Gebrüdern Mattli und allen Mitarbeitern gedankt. Insbesondere war I. Kieliger als Baggerführer permanent extrem gefährdet. Seine Leistung sei hier gewürdigt, stellvertretend für alle, die da unten arbeiten oder sich aufhalten mussten. Einen besonderen Dank gilt hier auch Frau Josy Kalbermatten, die alle zu jeder Tages- und Nachtzeit mit Speis und Trank liebevoll umsorgte.
