Artikel: Bauleitung: Rekonstruktion der Reussbrücke Wassen
Autor: Glutz, André von
DOI: <https://doi.org/10.5169/seals-77130>

Bauleitung

Rekonstruktion der Reussbrücke Wassen

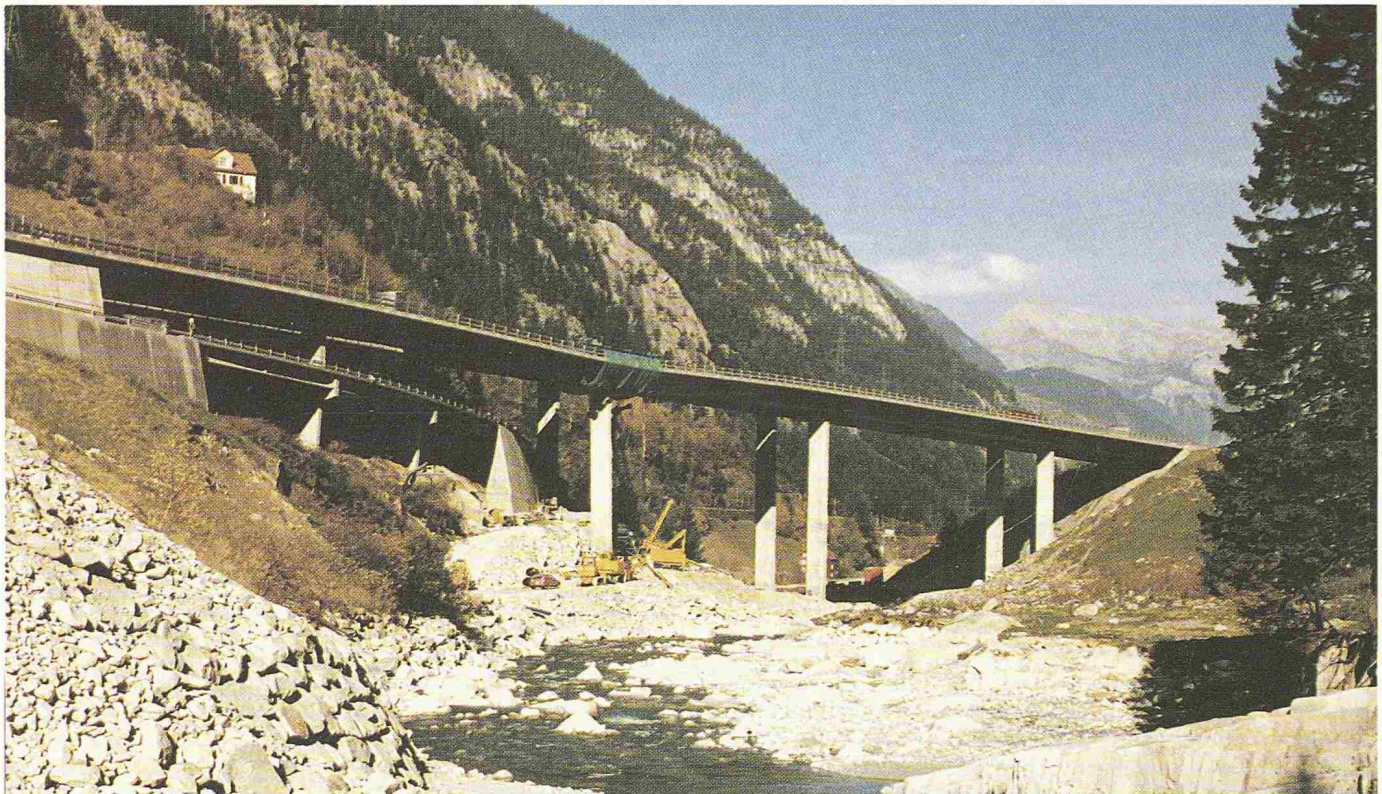
Bild 2. Gesamtübersicht der Reussbrücke in Richtung Nord, Reusslauf, Oktober 1987

Zeitdauer: Mitte Oktober 1987 bis 15. Juli 1988. Die Hauptphase der Rekonstruktion hatte zum Ziel, die Talspur der Reussbrücke mit allen zur Verfügung stehenden Mitteln so rasch wie möglich unter Berücksichtigung des vom Bauherrn definierten Grundsatzes [a) Sicherheit und Qualität, b) Termin und c) Kosten] wieder in Betrieb zu nehmen (Bild 2).

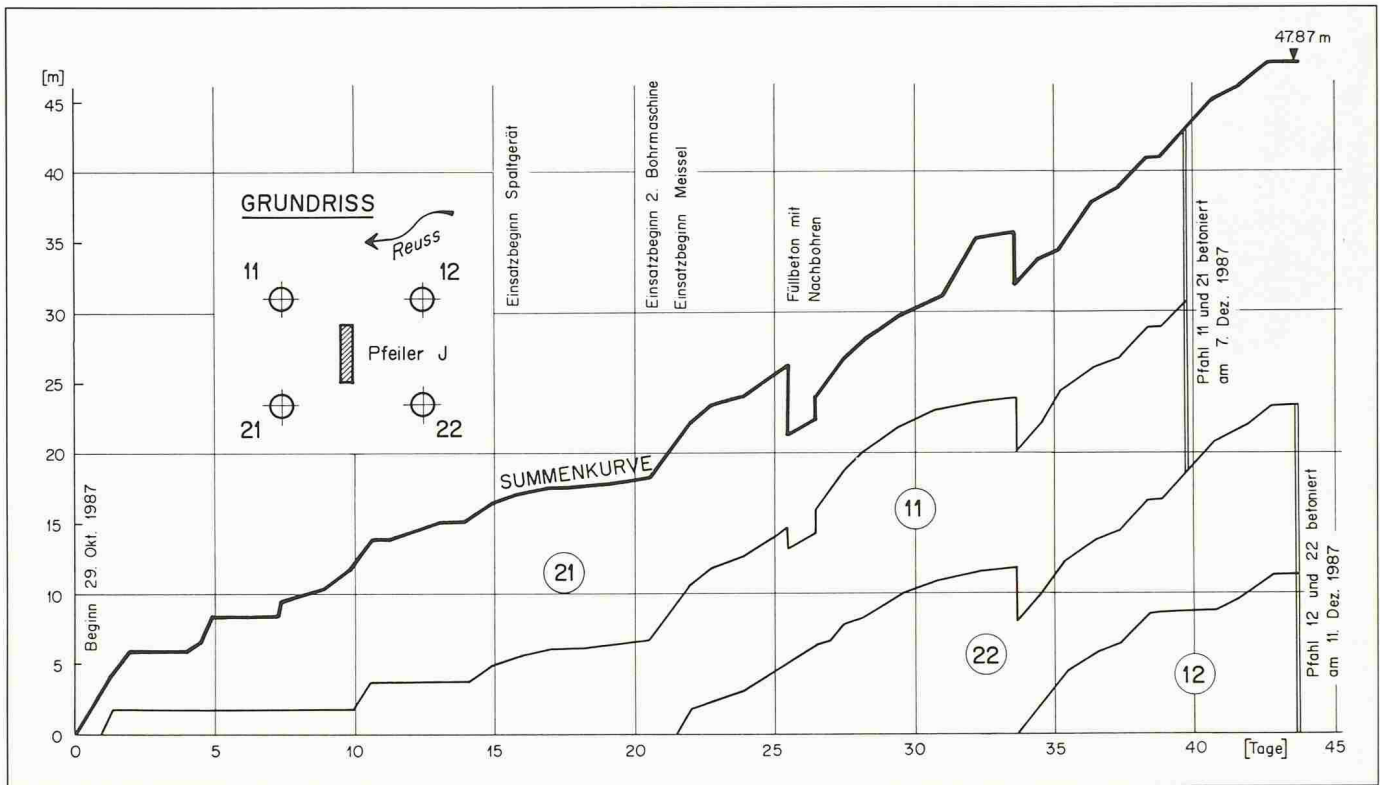
Bild 5. Leistungskurve der Bohrpfeilarbeiten

Am 28. Oktober 1988 hat das erste Drehbohrgerät die Arbeit aufgenommen. Der Zustand der Brücke erlaubte keine Erschütterungen durch Meisseln oder Sprengen. Während in den oberen Bohrm Metern die Leistung genügte, hat sich der Bohrfortschritt, insbesondere auf dem Niveau der Reusssohle als Folge der grobblockigen Notschüttung rapide verschlechtert. Zur Leistungssteigerung wurden die folgenden Massnahmen getroffen:

- Installation eines 2. Bohrgerätes
- Meisselversuch mit Erschütterungsmessungen
- Nacharbeit (2-Schichten-Betrieb)
- Samstagarbeit und in einer späteren Phase auch zusätzlich Sonntagarbeit (Bild 5).

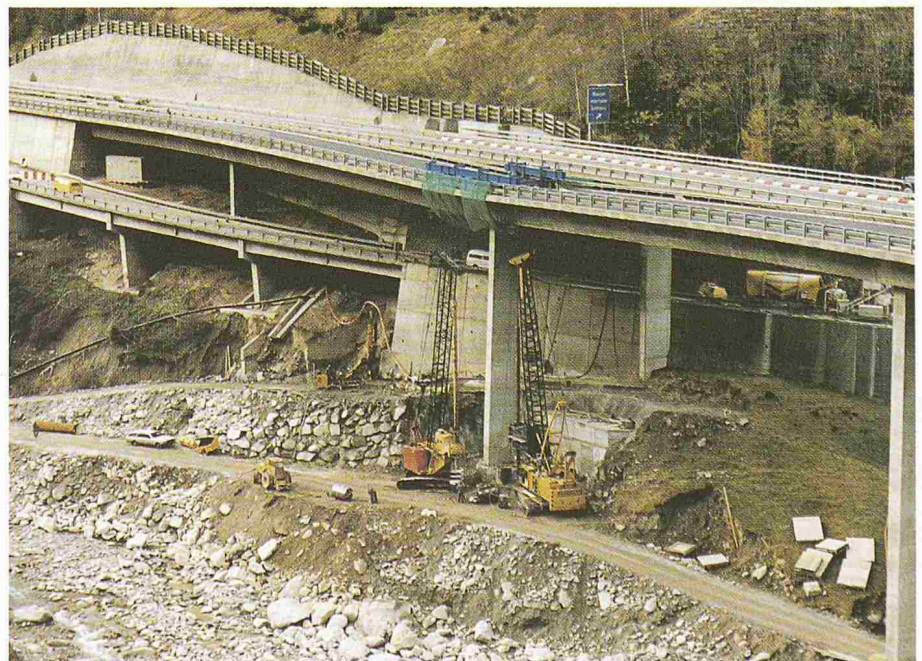
Bild 6. Übersicht Bohrpfeilarbeiten mit zwei Geräten bei Pfeiler I, November 1987
Bildautor: A. von Glutz

Vor Beginn der Bohrpfahlarbeiten wurden pro Pfahl 8 Jettingpfähle kreisförmig ausserhalb des späteren Bohrpfahles erstellt, um das Bohren ohne Verrohrung zu ermöglichen und damit Setzungen im Pfeilerbereich zu verhindern.

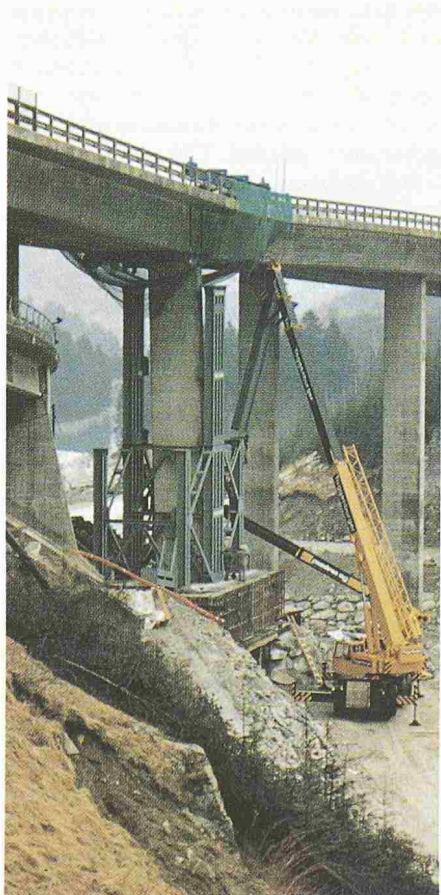
Bild 8. Montage des Stahlgerüsts mit Pneukran ab Baupiste linkes Reussufer
Bildautor: A. von Glutz

Ab 5. Januar 1988 folgten die ersten Vorbereitungen auf dem Betonbankett mit dem Bohren der Schubdübellöcher und dem Versetzen der Klebeanker. Die hauptsächlichen Montagearbeiten des massiven Stahlgerüsts konnten mit einem Pneuroman ab Kantonsstrasse vorgenommen werden. Der schwere Mittelteil reussseitig musste mit dem Pneuroman von unten her ab Baupiste eingebaut werden (Bild 8 und 9).

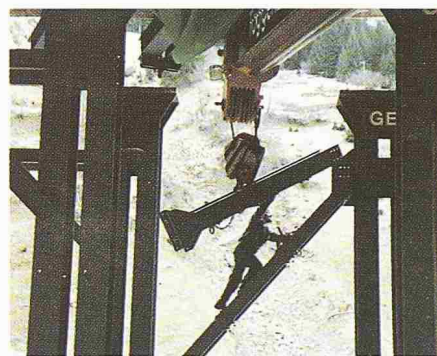
Bild 9. Montage der Querverstrebungen
Bildautor: A. von Glutz

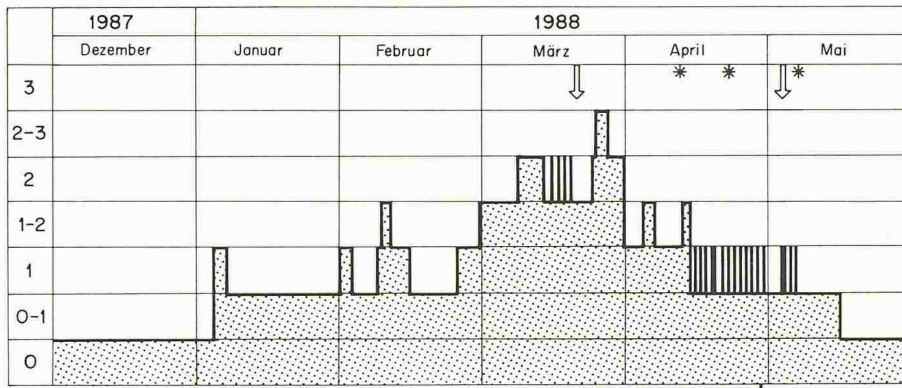
* Schneeprofil - Aufnahmen im Einzugsgebiet Diederberge (11. April, 22. April und 4. Mai)
 ↓ Fließlawine bis ins Reussbett (21. März 12³⁰ und 3. Mai 18¹⁰)

Bild 12. Lawinengrad-Diagramm

- Lawinengrad 1: Einstellen der Arbeiten beim Pfeilerfuss J, Sperren der Baupiste am linken Reussufer.
- Lawinengrad 1-2: Nur noch kurze Arbeitseinsätze auf Höhe OK Pfahlbankett mit Hangbeobachtung und Warnung.
- Lawinengrad 2: Zunehmende Lawinengefahr, die Arbeiten sind einzustellen.
- Lawinengrad 2-3: Sperrung der Kantonsstrasse (Bild 12).
