# Die Rekonstruktion und Sanierung der Reussbrücke Wassen

**Das von Herrn Prof. C. Menn entworfene, generelle Konzept für die Rekonstruktion der während des Unwetters im August 1987 beschädigten Reussbrücke Wassen sah vor, dass als Ersatz für das abgesunkene Fundament des Brückenpfeilers J ein neues, massives Fundament zu schaffen war, das sich auf vier Bohrpfähle abstützt, die rund um das alte Fundament angeordnet und bis auf den Felsuntergrund abzuteufen waren. Das neue Fundament sollte gleichzeitig als Basis für ein bis unter den Brückenträger reichendes, schweres Stahlgerüst dienen, auf dem die für die Hebung benötigten hydraulischen Pressen angesetzt werden konnten. Sobald die Brücke über diese Pressen und das Stahlgerüst abgestützt war, sollte der Brückenpfeiler auf der Höhe des neuen Fundamentes durchgetrennt und, nach erfolgter Hebung der Brücke, in dieses eingebunden werden.**

VON E. BRÄM,  
ZÜRICH

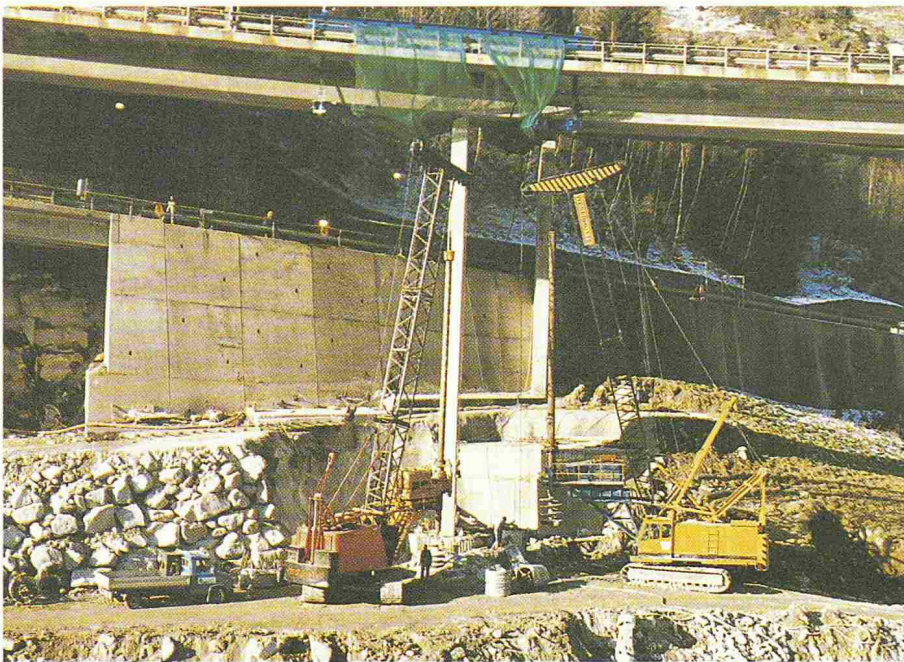
Bild 5. 2 Bohrgeräte beim Pfählen (A. von Glutz)

gen, wurde bei jedem Pfahl ein Kranz aus acht bis auf den Fels hinunterreichenden Jet-Säulen erstellt, in deren Schutz die Bohrungen angesetzt werden konnten. Als Bohrgeräte kamen auf engstem Raum zwei schwere Bagger mit aufgesetzten Drehbohrgeräten und hartmetallbestückten Werkzeugen zum Einsatz (Bild 5). Das Bohren erwies sich als äusserst mühsam und zeitraubend, indem sich die Bohrwerkzeuge immer wieder an den angebohrten Blöcken verhakten, was zu ruckartigen Beanspruchungen und entsprechenden Schäden an den Geräten führte. Dank des Einsatzes rund um die Uhr gelang es dennoch, die vier je 11 m tiefen Bohrpfähle innert gut sechs Wochen fertigzustellen. Über je zwei Bohrpfähle wurden quer zur Brücke zwei rund 3 m hohe, massive Wandscheiben als Auflager für das neue Fundament erstellt. Dadurch wurde unter dem neuen Fundament ein Arbeitsraum gebildet, der zum späteren Durchtrennen des Pfeilers J, unmittelbar unterhalb des neuen Fundamentes, diente, während die ausserhalb liegenden Zonen wieder aufgefüllt wurden.

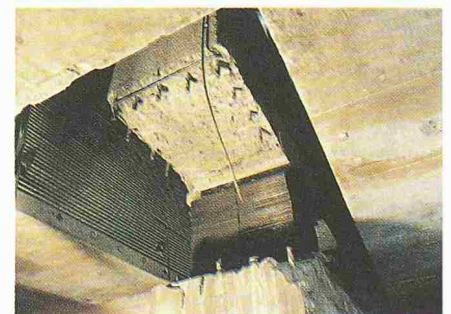
Bild 18. Notstapel zwischen Pfeiler und Pfeilerstummel (L. Buscarlet)
