Artikel: Ökologische Auswirkungen einer naturnahen Bachsanierung
Autor: Schwaller, Th. / Studer, H.R.
DOI: <https://doi.org/10.5169/seals-78135>

Ökologische Auswirkungen einer naturnahen Bachsanierung

Der Guldentalbach – ein Beispiel für naturnahe Bachsanierung

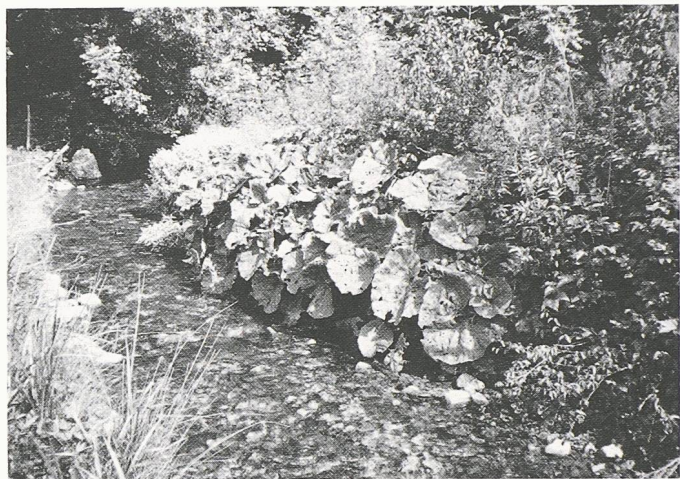
Fallbeispiel 4

Einzelsteinblöcke wurden zur Stabilisation nur am Prallufer eingebracht, das gegenüberliegende Gleitufer wurde nicht verändert.

Das spitzwinklige Gleitufer ist breit und flach ausgebildet, gut besonnt und weist dementsprechend eine üppig gedeihende, deckungsreiche Hochstaudenflur auf (Gemeine Pestwurz, Mädesüss und Rossminze). Dieser Bachabschnitt stellt einen sehr wertvollen Lebensraum dar.

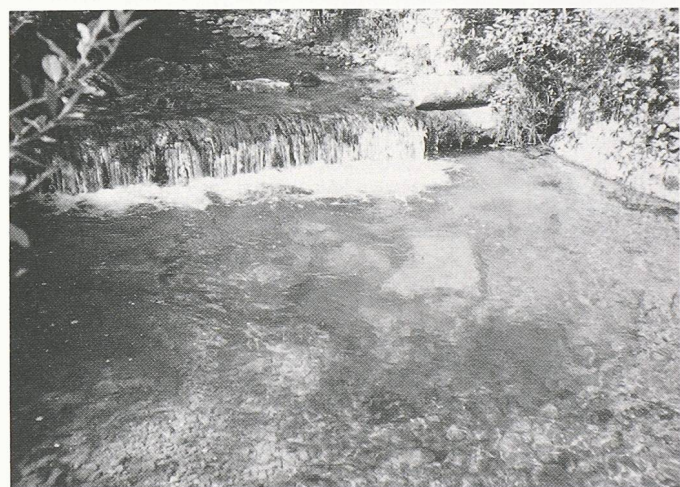
Fallbeispiel 5

Zur Stabilisierung der tief und steil abfallenden Böschung und zur Sicherung der Brückenwiderlager mussten Flügelmauern aus Jurakalksteinblöcken erstellt werden. Weiter bachabwärts wurde zur Sicherung des Böschungsfusses ein Blocksatz aus Jurakalksteinblöcken eingebaut. Damit der Bach sich nicht noch tiefer in sein eigenes Bett einfrassen kann, wurde zur Sohlenstabilisierung eine Rundholzschwelle mit Abflussektion (H = 0,9 m) und anschliessendem Kolk-schutz, ausgebildet als Fischwanne, eingebaut. Als Kolk-schutz dienen hier in die Sohle eingebrachte Jurakalksteinblöcke.

Im Hinblick auf die sehr steil abfallenden Ufer und das zu sichernde Bauwerk können die vorgenommenen Sanierungsmassnahmen als ökologisch vertretbar bezeichnet werden. Bei der vorhandenen Fallhöhe im Bereich der Rundholzschwelle ist der Aufstieg ziehender Wassertiere bereits eingeschränkt. Die Schwelle tritt jedoch optisch nicht stark in Erscheinung und führt zum erwünschten Eintrag von Sauerstoff. In der anschliessenden, bis 80 cm tiefen Fischwanne konnten tatsächlich Forellen beobachtet werden. Die hier eingebrachten Steinblöcke ermöglichen zusätzlichen Unterschlupf. Bei einer zu geringen Restwassermenge des Baches stellt die Fischwanne zudem eine letzte Rückzugsmöglichkeit für verschiedene aquatische Lebewesen dar.
