Artikel: Das Projekt des Wiederaufbaues: Häderlisbrücke Schöllenen
Autor: Perucchi, Sandro
DOI: <https://doi.org/10.5169/seals-78138>

Das Projekt des Wiederaufbaues

Häderlisbrücke Schöllenen

VON SANDRO PERUCCHI,
ZÜRICH

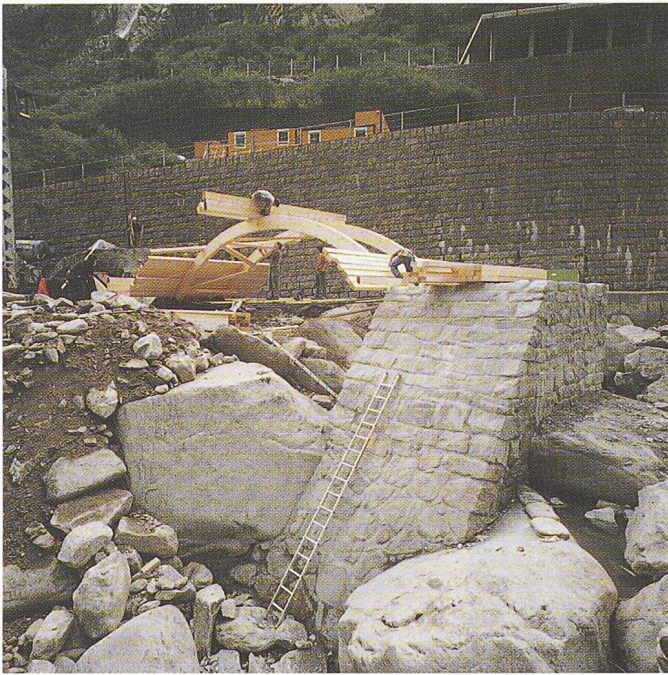
Bild 4. Hauptpfeiler auf drei Felsblöcken fundiert (Foto Aschwanden)

Die Bögen aus stehenden Quadern bilden die Haupttragelemente. Deren statische Nachrechnung ergab, dass sie die üblichen Sicherheitsanforderungen erfüllen. In den Viertelpunkten beträgt die Exzentrizität der Resultierenden max. 1/4 der Bogendicke. Wie das Unwetter von 1987 gezeigt hat, ist das Hochwasser der massgebende Lastfall. Aufgrund von Beobachtungen an Ort hat man für die Berechnung der neuen Brücke den höchsten Wasserspiegel auf Kote 1176,0 m ü.M. angenommen. Grössere Brückenpartien werden dabei überflutet und stehen somit unter Auftrieb. Der auf Pfeiler und Wangen wirkende Wasserdruck erreicht dann ein Ausmass, dem die alten Pfeiler nicht gewachsen waren. Deshalb hat man die

neuen Pfeiler auf der Unterwasserseite verbreitert und mit einem Betonkern versehen, der bis auf einen halben Meter unterhalb des Wasserspiegels reicht.

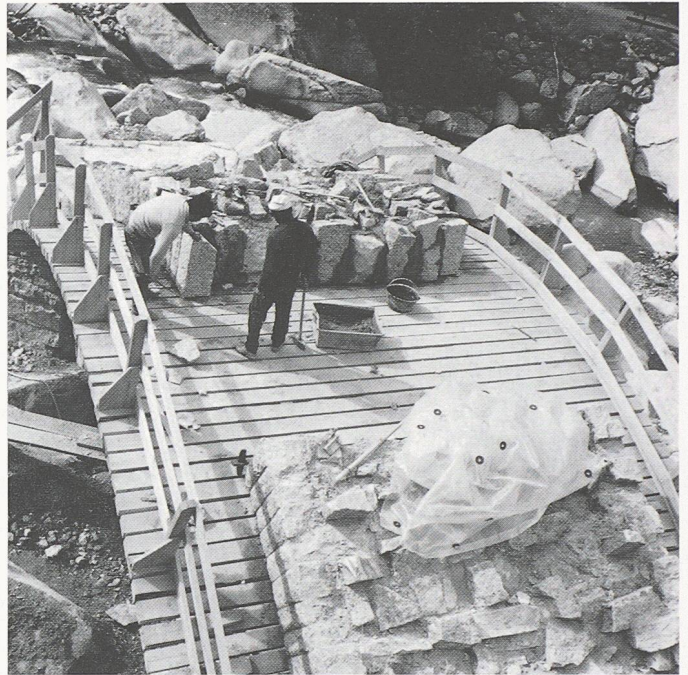
Bild 5. Mauern des mittleren Bogens mit stehenden Quadern (Foto Aschwanden)

Die Bögen bestehen aus einem Gewölbe von 60 bis 80 cm Stärke zwischen zwei Stirnkranzen von rund 30 cm Breite. Stirnkranz wie Gewölbe sind aus radial angeordneten, durchgehenden Steinen gemauert. Während man für das Gewölbe rohe Steine verwendete und dementsprechend grössere Mörtelfugen entstanden, mussten die Steine des Stirnkranzes fast ebene Kontaktflächen aufweisen. Dies erforderte viel Spitzarbeit, besonders bei den tieferen Bindersteinen. Wie bei der alten Brücke sind nicht alle Steine des Stirnkranzes konisch ausgebildet worden. Beim grossen Bogen beispielsweise war nur jeder fünfte Stein konisch; dazwischen lagen vier plattige Steine. Diese vereinfachte Bauart mit den zugehörigen Unregelmässigkeiten hat man bewusst übernommen, weil sie das Erscheinungsbild gewissermassen mitprägte. Die Bögen sind in Querrichtung durch Anker zusammengespannt, die man nach einem alten Vorbild aus Stahl geschmiedet und anschliessend in Öl brüniert hat.

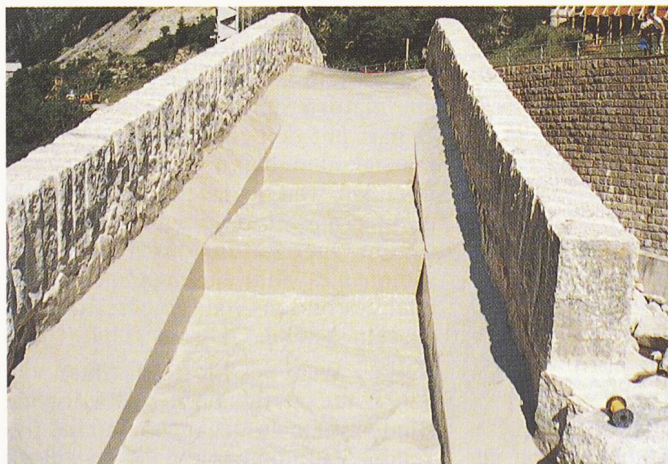
Bild 8. Detail Abdichtung (Foto P. Kurmann)

Bei der alten Brücke konnte das Meteorwasser durch die ganze Konstruktion hindurchsickern. Dies führte dazu, dass das Wasser grosse Mengen von freiem Kalk auswusch und unter der Brücke und an den Wangen ablagerte. Will man die Lebensdauer eines Bauwerkes verlängern, so muss man das Regenwasser von ihm fernhalten. Dies gilt insbesondere für Bauten aus Holz und Stahl, aber auch für solche aus Beton und Mauerwerk. Deshalb sieht das Bauprojekt auf der Oberfläche der Konstruktion eine elastische Abdichtung auf Polyurethanbasis vor. Um ein Schieben des Kieskoffers zu vermeiden, ist die Bauwerksoberfläche treppenförmig gestaltet. Auf der Abdichtung ist eine zwischen Kunststoffvliesen eingebrachte Geröllschicht als Drainage vorgesehen, die an zwei Stellen in die Reuss entwässert wird. Darauf folgt der Kieskoffer und die Pflasterung.

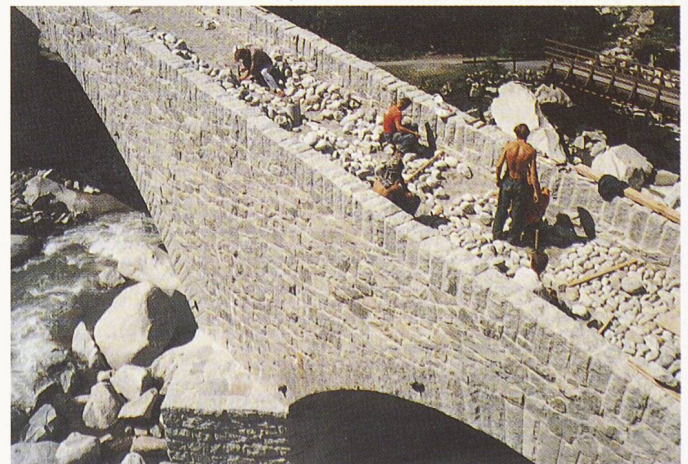
Bild 9. Einbau der Pflasterung aus gerundeten Steinen

Die Brüstung wird wie bei der alten Brücke durch eine Rollschicht abgeschlossen, ein Detail, auf das man im Urner Tal häufig trifft. Der Weg ist mit gerundeten Steinen aus der Reuss gepflästert, die im Sandbett verlegt wurden, wobei man dem Sand 5% Kalk zur Stabilisierung beigemischt hat, da das Gefälle relativ stark ist.
