Artikel: Aus der Sicht der Bauunternehmer: Häderlisbrücke Schöllenen
Autor: Kaufmann, René
DOI: <https://doi.org/10.5169/seals-78139>

Aus der Sicht der Bauunternehmer

Häderlisbrücke Schöllenen

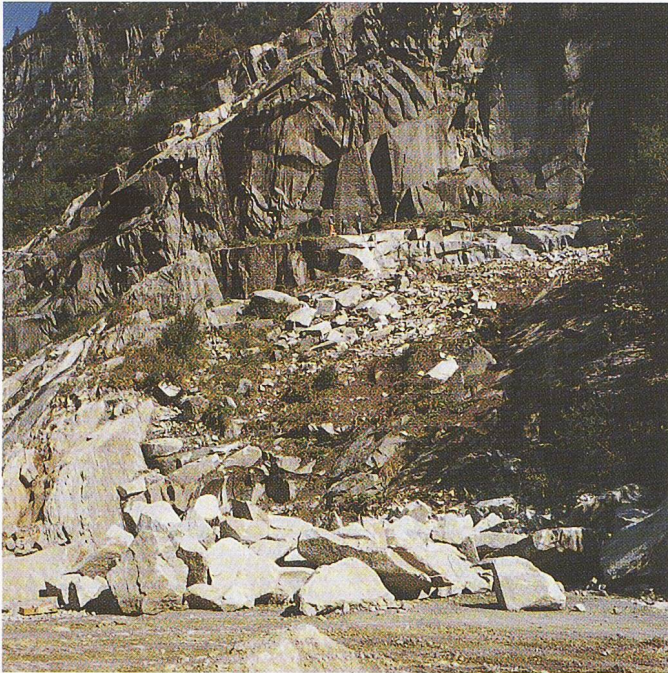
Bild 12. Steinbruch mit Abbaustelle (Foto Aschwanden)

Die Steine der ursprünglichen Brücke wurden wahrscheinlich an Ort und Stelle gewonnen. Für den Wiederaufbau sollten rund 500 m³ dieses hellen, leicht porphyrischen Granits in Blöcken abgebaut werden. Damit wurde die Baustoffgewinnung zu einem Teil der Baustellen-Logistik.

Sicherheitsaspekte machten den Beizug eines Geologen (Dr. T. R. Schneider, Altdorf) erforderlich. Die mit der Steingewinnung beauftragten Unternehmungen schlugen vor, aus Gründen der Örtlichkeit, der Logistik und der Sicherheit, den Abbau in den Bereich des früheren Abbaurandes zu verlegen. Diesem Vorschlag konnte der Geologe mit einigen Auflagen zustimmen. Das weitgehend hangparallel einfallende Talkluftsystem musste als kritische Gleitfläche bewertet werden. Abgleitungen von Blöcken und Platten auf dieser Fläche waren somit durchwegs möglich. Die mit jedem Abschlag neu herausgebildeten Verhältnisse mussten deshalb sorgfältig kontrolliert werden. Die relativ instabile Lage aller Felswände bedingte, dass die vorhandene Bogenwirkung im Bereich der alten Abbauwand auch im Zuge der Ausweitung, insbesondere jedoch im Endzustand, aufrechterhalten bleiben musste. Der Geologe riet zu einem schonenden Abbau mit kleinen Sprengladungen und Vorgaben von max. 2 bis 3 m. Er rechnete mit gewissen tektoni-

schen Restspannungen, die im Bereich des neuen Abbaurandes zu spontanen, knallartigen Ablösungen hätten führen können. Deshalb wurde die Überwachung der frisch ausgebildeten Bruchflächen unerlässlich. Und um die Gefährdung der unterhalb des Steinbruches liegenden Schöllenenstrasse zu vermeiden, wurde das im Steinbruchareal befindliche Schuttmaterial in Form eines Dammes belassen, bis die Steingewinnung und die Sprengungen zu Ende waren.

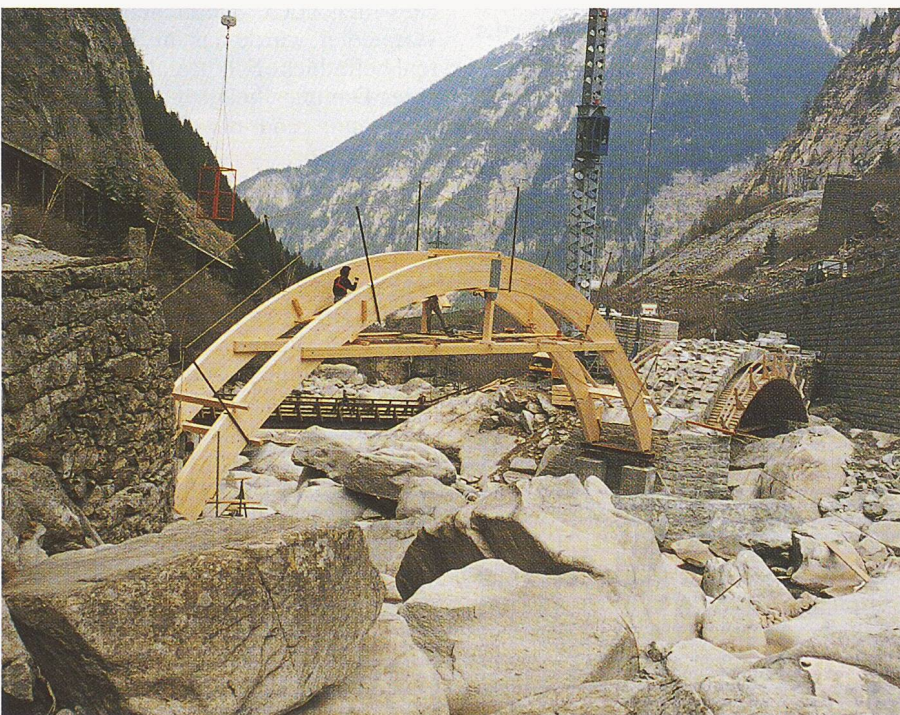
Bild 14. Montage des Lehrgerüsts für den grossen Bogen (Foto Aschwanden)

Das Lehrgerüst aus Holz war eine moderne und schöne Konstruktion. Es bestand aus zwei im Bogen verleimten Bindern aus Brettschichtholz, die zu einem Dreigelenkbogen zusammengesetzt wurden. Dadurch konnte man auf eine Abstützung im Bachbett verzichten. Auf den zwei Bindern kam die Schalung aus Holzbohlen zu liegen.

auch für die Steingewinnung verantwortlich. Während des Wiederaufbaus brachten die Baufacharbeiter der Arbeitsgemeinschaft ihre Erfahrungen beim Mauern mit dem harten Granit in die Arbeit mit ein; Kenntnisse älterer Mitarbeiter, die fast vergessen waren, wurden wieder reaktiviert und jüngeren Kollegen weitergegeben. Polier *Fredy Fallegger* rechnete beim Urner Granit mit dem doppelten Bearbeitungsaufwand im Vergleich zum heute weitaus häufiger verwendeten Tessiner Granit, der für die Bearbeitung günstiger strukturiert ist. Das Lehrgerüst für die Bögen wurde unter der Mithilfe von Zimmer-Lehrlingen erstellt.
