**Artikel:** Verstärkung einer schiefen Plattenbrücke  
**Autor:** Wilhelm, Hans Andreas  
**DOI:** <https://doi.org/10.5169/seals-78493>

# Verstärkung einer schiefen Plattenbrücke

**Eine Bauwerksinspektion gab Anlass für die statische Überprüfung einer schiefen Plattenbrücke. Schliesslich war eine wesentliche statische Verstärkung der Brückenplatte mittels aufgeklebter Stahllamellen und eine umfangreiche Riss-Sanierung erforderlich. Die meisten Arbeiten mussten «unter Verkehr» ausgeführt werden.**

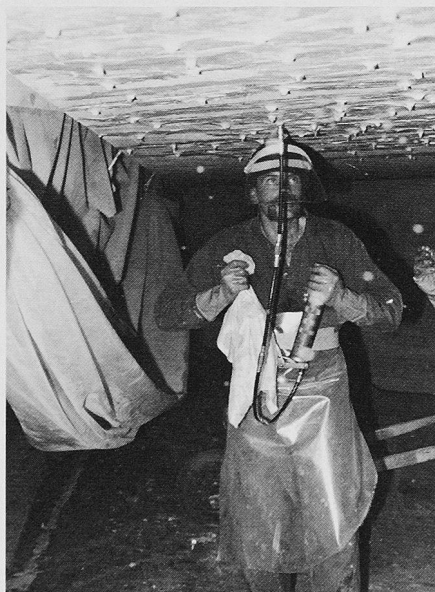
Bild 6. Injektion der Risse in den Nachtstunden

Diese Vorbereitungsarbeiten konnten tagsüber, die Injektionsarbeiten jeweils nachts ausgeführt werden (Bild 6). Nach den Injektionsarbeiten mussten die Injektionsnippel und die Rissverdämmung entfernt und die Untersicht – von Hand! – abgeschliffen werden.

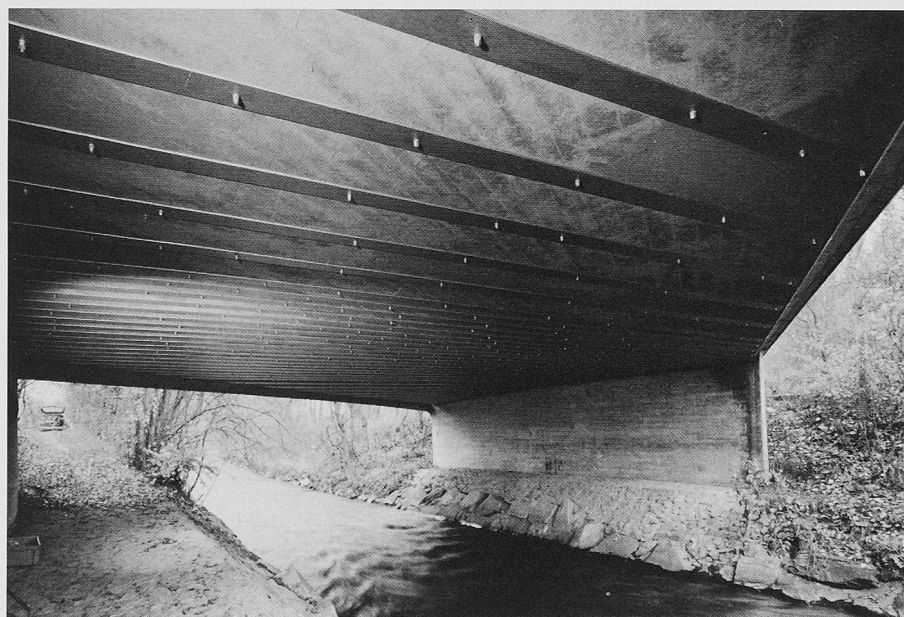
Bild 9. Fertig verstärkte Brücke
