**Zeitschrift:** Schweizer Ingenieur und Architekt  
**Herausgeber:** Verlags-AG der akademischen technischen Vereine  
**Band:** 112 (1994)  
**Heft:** 37

**Artikel:** Erhaltung und Verbesserung bestehender Bausubstanz  
**Autor:** Frick, Florin  
**DOI:** <https://doi.org/10.5169/seals-78505>

## Erhaltung und Verbesserung bestehender Bausubstanz

**Die Holz-Beton-Verbundtechnologie als substanzschonende Baumethode ist längst nicht mehr nur eine punktuelle Detaillösung, sondern eine überzeugende Alternative für einen vernünftig zu modernisierenden Altbau, die wesentlich billiger ist als ein Neubau. In vielen Fällen ist die moderne Holz-Beton-Verbundmethode die einzige Möglichkeit, um unter dem Gesichtspunkt der Wirtschaftlichkeit wertvolle Bausubstanz überhaupt zu erhalten.**

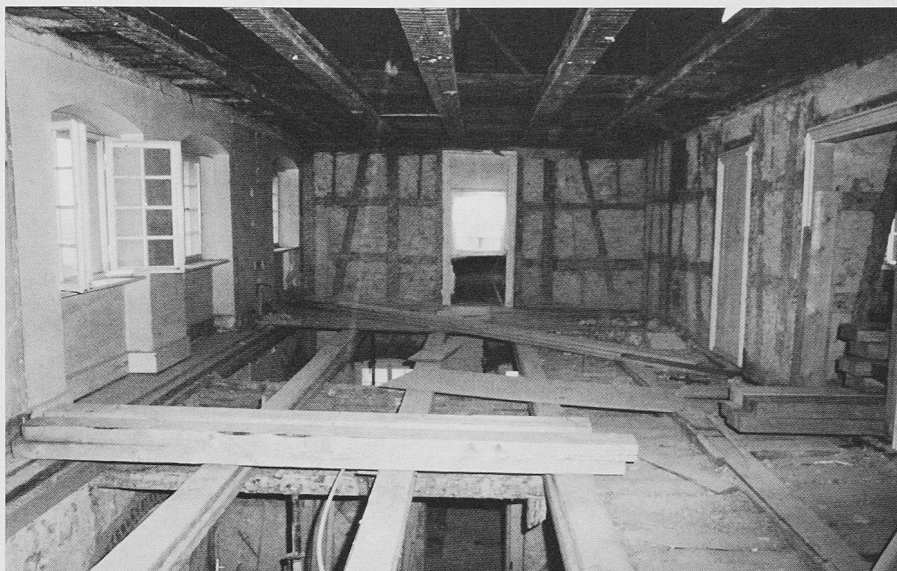
Bild 1. Gasthof Löwen, Vaduz. Obergeschoss während der Bauphase

auch das «Innere» des Hauses erhalten werden (Bild 1). «Wer einen solchen inneren Abbruch beobachtet und weiss, was die Herstellung der dort entfernten Konstruktionen und Ausbauelemente heute kosten würde, der steht fassungslos vor der Vernichtung von einwandfreien Dachstühlen, tragfähigen Balkendecken, standfesten Treppenhäusern mit gedrehten Geländern, Balkendecken, Parkettböden, Massivholztäfern, gestemmten Zimmertüren, stukkerten Decken, alten Beschlägen» [1]. Die Holz-Beton-Verbundkonstruktion ist daher nicht nur eine «Detaillösung», sondern eine Möglichkeit für einen vernünftig modernisierten Altbau, der wesentlich billiger ist als ein Neubau.

nen. Bei der Decke über der grossen Stube und der später angebauten «Lutherstube» (Gesamtfläche 65 m<sup>2</sup>) im Südteil des Erdgeschosses wurde ebenfalls die Holz-Beton-Verbundkonstruktion angewandt (Bild 1). Die bestehende Fichtenbalkendecke wurde vermutlich im Rahmen einer Sanierung um 1838 erneuert. Die meist quadratischen Balkenquerschnitte bewegen sich von 19 bis 23 cm Breite, der Balkenabstand beträgt zwischen 75 und 90 cm; die Spannweite ca. 5.3 m. Den Decken über dem Erdgeschoss kommt als Trennung zwischen «lautem» Restaurantbetrieb und dem «leisen» Hotel eine besondere Bedeutung hinsichtlich des Schall- wie auch des Brandschutzes zu.

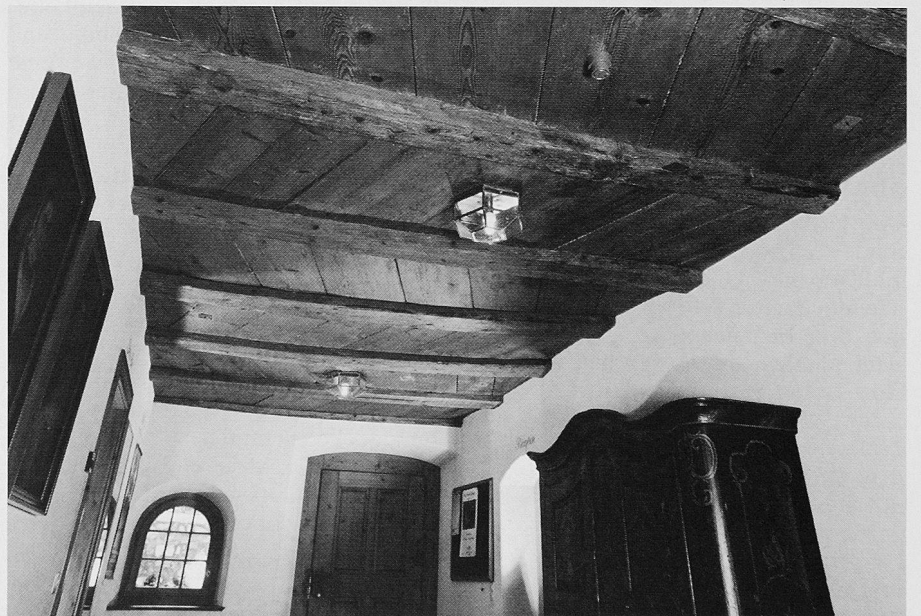
Bild 6. Gasthof Löwen. HBV-verstärkte Balkendecke mit Schrägböden aus dem 17. Jahrhundert

Über dem Nordteil des Erdgeschosses, dem Eingangsflur und der heutigen Bar (ca. 76 m<sup>2</sup>) wurden die Balkendecken mit eingeschobenen Schrägböden im Holz-Beton-Verbundsystem verstärkt (Bild 6). Die vorhandenen Balken stammen von Fichten, die im Herbst/Winter 1665/66 gefällt wurden. Die Balken weisen im Durchschnitt einen quadratischen Querschnitt von 20 cm sowie einen durchschnittlichen Abstand von ca. 85 cm auf; die freie Spannweite beträgt ca. 4.30 m. Ein besonderes Anliegen war es hier, die freigelegten Schrägbodenbretter sichtbar behalten zu können.
