Zeitschrift: Schweizer Ingenieur und Architekt
Herausgeber: Verlags-AG der akademischen technischen Vereine
Band: 114 (1996)
Heft: 22

Artikel: Verstärkungsmassnahmen im Schweizerischen Landesmuseum
Autor: Deuring, Martin / Lichtsteiner, Felix / Strandboge, Margareta
DOI: <https://doi.org/10.5169/seals-78977>

Verstärkungsmassnahmen im Schweizerischen Landesmuseum

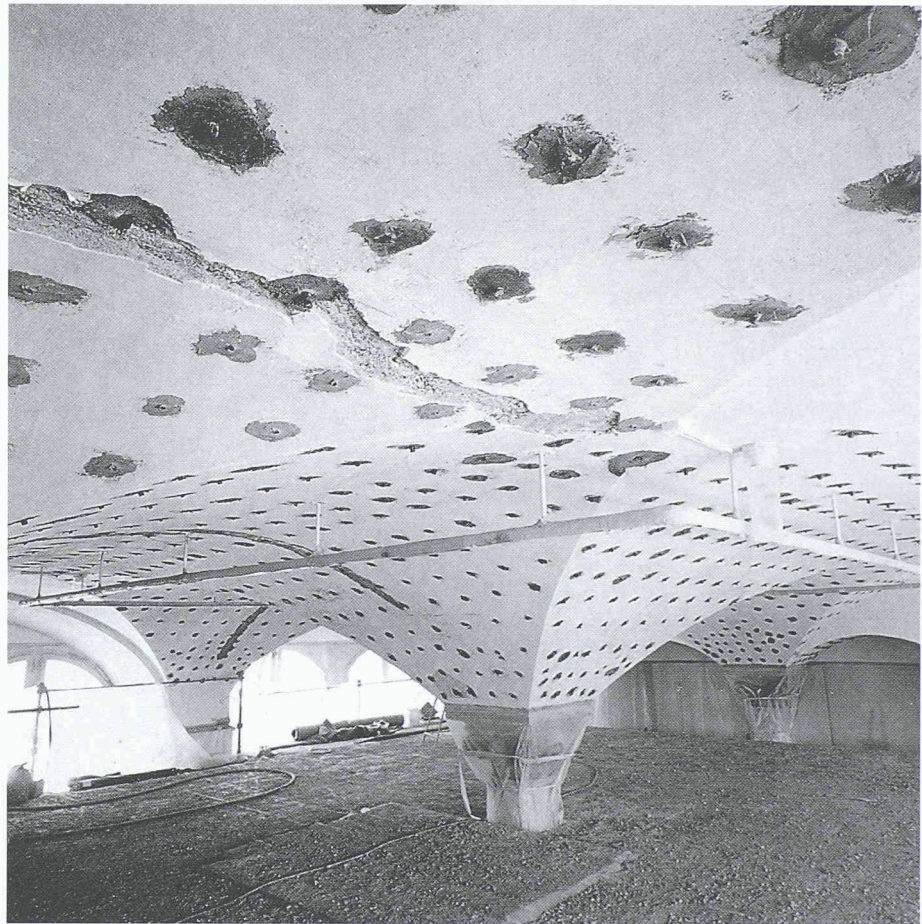
6

Gewölbedecke mit eingesetzten Bohrpäckern, Injektionsraster

sters wurden im Verankerungsbereich der Zugstangen Bohrraster von 20/20 cm und in den übrigen Bereichen von 30/30 cm vorgesehen (4 und 6).

Die grösste notwendige Anpassung beim Injektionsvorgang war bei den Bohrarbeiten erforderlich. Im vorhandenen «Staubsaugerbeton» konnte nach dem ersten Bohren keine genügende Verankerung der speziellen Packer für die Injektionen mit unterschiedlichen Drücken erreicht werden. Die Packer fielen wieder aus der Decke, so dass die Bohrlöcher erst mit Spezialmörtel zu stopfen waren. Der zweite Bohrvorgang durch den Spezialmörtel ermöglichte anschliessend die einwandfreie Verankerung der Packer. Die Tiefe dieser Bohrlöcher wurde zudem den einzelnen Erfordernissen angepasst.

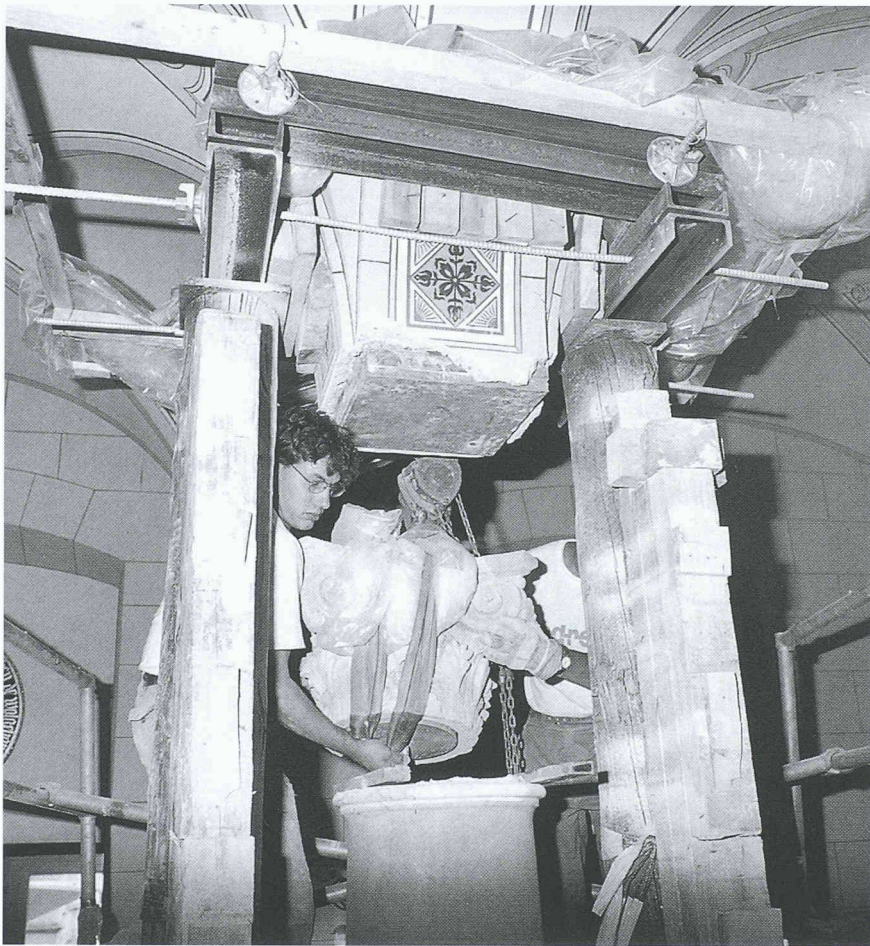
7

Wiedereinbau eines Natursteinkapitells, das durch einen Stahlkern verstärkt wurde

Vertikale Kernbohrungen in den Natursteinteilen erlaubten den Einbau von Stahlkernen mit einem Durchmesser von 16 cm , so dass nach der teilweisen Rekonstruktionen der reich verzierten Oberflächen und dem Wiedereinbau der Naturstein der Kapitele keine statische Funktion mehr hat, die gesamten Kräfte werden durch den Stahl übernommen (7).

Die Gewölbe beziehungsweise Stahlträger über den zu verstärkenden Kapitellen wurden mittels hochpräziser Pressen, die parallel gesteuert wurden, um wenige Zehntelmillimeter angehoben [4]. Die hydraulischen Pressen wurden laufend durch Stellringe gesichert, um bei einem allfälligen Druckabfall die angrenzenden Bauteile nicht zu gefährden. Nach der vollständigen Entlastung konnten die Kapitele ausgebaut werden.
