Zeitschrift: Schweizer Ingenieur und Architekt
Herausgeber: Verlags-AG der akademischen technischen Vereine
Band: 114 (1996)
Heft: 36

Karl Trefzer und Ercolino Rosa, Basel

Ausbreitung von Erschütterungsemissionen

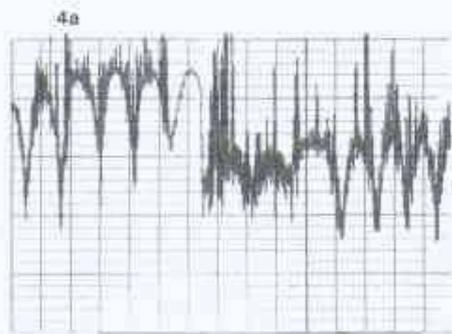
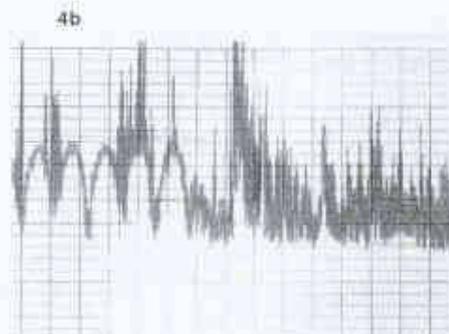
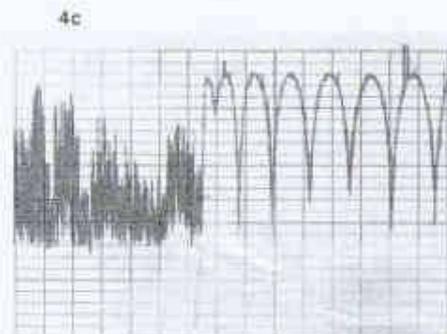
4

Pegelregistrierung von $A_{z, RMS}$ am charakteristischen Immissionsort: a) Das Abschalten eines Erregerpaares, b) Das Abschalten des andern Erregerpaares, c) Die beiden Emittenten sind bekannt, alle Erreger wieder am Netz (Die Spitzen über den Schwebungsregistrierungen stammen vom Umhergehen am charakteristischen Immissionsort)

Als Resultat ergab sich, dass zwei Erregerpaare eines Inhabers kraftschlüssig mit dem Fundament verbunden und zwei Erregerpaare des andern Inhabers dämpfend, jedoch mit falscher Abstimmung, ge-

lagert waren. Die nicht billige, dafür richtige Sanierung der Lagerung der Maschinen eliminierte die schwebenden Immissionen am charakteristischen Immissionsort. Ein Grund für die scheinbar nahezu verlustlose Ausbreitung der Immissionen wird vom Kantonsgeologen u.a. im überdurchschnittlich sandreichen Schotter [4] im Ausbreitungsgebiet vermutet.
