Zeitschrift: Schweizer Ingenieur und Architekt
Herausgeber: Verlags-AG der akademischen technischen Vereine
Band: 114 (1996)
Heft: 38

Artikel: Schäden und Schwachstellen bei Flachdächern
Autor: Büchli, Roland
DOI: <https://doi.org/10.5169/seals-79035>

Roland Büchli, Dübendorf

Schäden und Schwachstellen bei Flachdächern

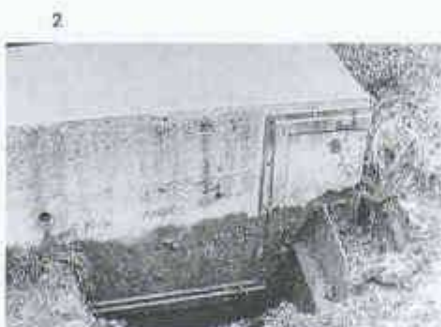
2

Gefalzte Blechabschlüsse und Dilatationen sind prinzipiell nicht dicht gegen Stauwasser. Solche Bauteile dürfen daher nicht unter Humus begraben werden. Die Planung der Umgebung muss mit der Planung der Konstruktion übereinstimmen. Das gleiche gilt für Winkelblech-Abschlüsse (Bild 2). Diese müssen über der anschliessenden Umgebung abgedichtet

werden. Von Humus überdeckte Abschlüsse werden mit Sicherheit undicht, da sie nicht rückstausicher sind und die Kittfugen nicht unterhalten werden können.

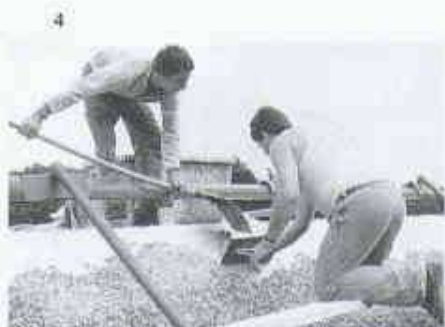
Flachdachkonstruktionen sind nur bis zu einer Neigung von rund fünf Grad mit einer herkömmlichen Konstruktion ausführbar. Bei steileren Dächern treten Schwierigkeiten auf, deren Folgen meist nicht voraussehbar sind. Bild 4 zeigt eine Ausführung, bei der wegen der grossen Neigung die Kiesschicht aufgeklebt werden musste. In der Folge rutschte der Kies mitsamt der Abdichtung nach unten, riss sich von den Anschlüssen los und führte zu Wassereintritten in das Gebäude.

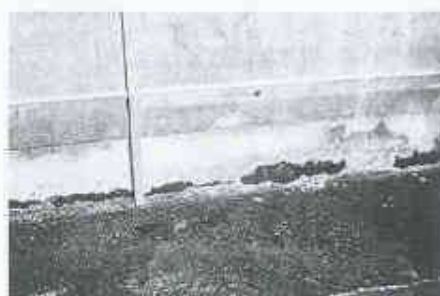
Das falsche Material am richtigen Ort

Bild 5 zeigt einen Winkelblechanschluss bei einem Parkplatz. Infolge Streusalz und falscher Wahl des Blechmaterials war dieses nach kurzer Zeit durchgerostet.

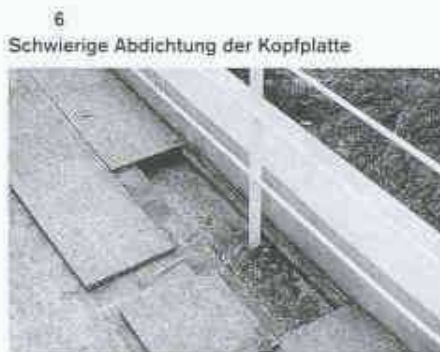
6

Schwierige Abdichtung der Kopfplatte

Geländerpfosten, die praktisch aus dem Terrassenbelag «wachsen», bilden ein hohes Risiko bezüglich Undichtigkeit (Bild 6). Die Abdichtung über der Kopfplatte des Geländerpfostens wurde mittels Flüssigkunststoff ausgeführt, was besonders über den Schraubenköpfen sehr fragwürdig ist.

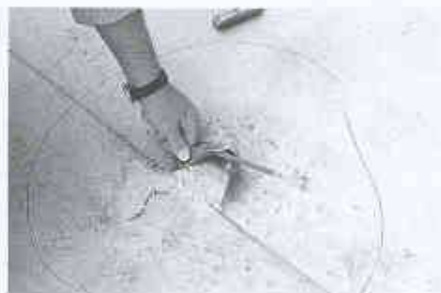
7
Unsorgfältige Verschweissung

Durch eine unsorgfältige Ausführung oder aus Unkenntnis der Vorschriften entstehen oft Fehler, die im Laufe der Zeit ein Versagen der Abdichtung zur Folge haben können. Auch wenn die Mängel oft unbedeutend erscheinen, haben sie auf die Nutzungsdauer der Abdichtung einen nachteiligen Einfluss. Mangelhaft verschweisste Nähte sind vor allem bei ungenügendem Gefälle nur schwer zu findende Leckstellen (Bild 7). Wichtig sind daher die Kontrollen vor dem Eindecken der Abdichtung mit einer Schutzschicht. Die Kontrolle der Nähte erfolgt durch Wässern, falls eventuelle Wasseraustritte kontrolliert werden können, andernfalls hilft auch ein stumpfer Schraubenzieher, der den Nähten entlang geführt wird.

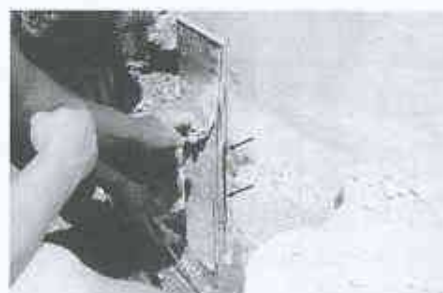
9
Keine Haftung der Kittfuge auf Anstrich

Bild 9 zeigt eine Kittfuge, die unter Terrain gegen eine Betonwand mit Schutzanstrich ausgeführt wurde, wobei man übersah, dass das Dichtungsmaterial auf dem Schutzanstrich keine Haftung hatte. Wegen ungünstigem Hinterfüllmaterial staute sich Wasser an dieser Stelle und drang ins Innere.

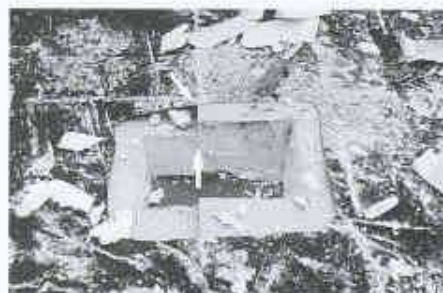
Die Beschädigung der Abdichtung während der Ausführung muss nicht immer sofort als Leckstelle in Erscheinung treten. Ein ausgeleertes Lösungsmittel kann lokal zu einer Versprödung und damit zu einer schnellen Alterung der Abdichtung führen. Auch eine Stufe in der Wärmedämmung, wie sie aus Bild 10 ersichtlich ist, wird zu einer erhöhten Beanspruchung der Abdichtung an dieser Stel-

le führen. Damit verbunden ist immer die Gefahr eines frühen Versagens.

10
Verschiedene Wärmedämm-Dicken

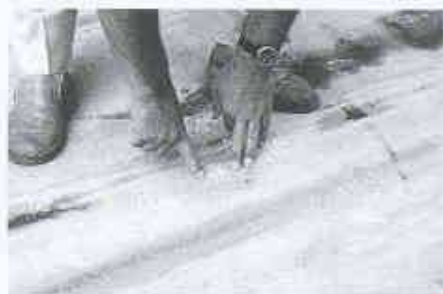
Bild 11 zeigt ein Flachdach ohne Schutzschicht mit einer Wärmedämmung ohne genügende Druckfestigkeit. Beim Begehen wird die Abdichtung auf die Befestiger gedrückt. Im unbelasteten Zustand bilden sich Vertiefungen, die sich mit Schmutz füllen. Ein solches Dach darf nur bei warmer Witterung und mit grosser Vorsicht betreten werden, was Folgen für den Unterhalt des Dachs und auch für den Unterhalt von auf dem Dach platzierten Installationen haben kann.

11
Dübel bei Belastung sichtbar

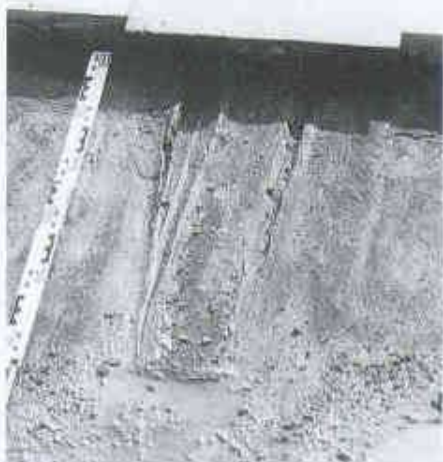
In Bild 12 ist ein Flachdach mit einer bituminösen Abdichtung abgebildet. Die eingebauten Dilatationselemente wurden mit Deckbitumen überstrichen. Weil diese Elemente thermische Bewegungen ausgleichen müssen, reisst das Deckbitumen an dieser Stelle unweigerlich. Durch Schubkräfte schält sich die Abdichtung allmählich vom Blech ab. Es ist eine Frage der Zeit, bis an diesen Stellen Undichtigkeiten entstehen.

12
Aufreissen einer überstrichenen Blechdilataation
