Daniel Bindschedler, Zürich, und Fritz Hunkeler, Wildegg

# Europabrücke: Korrosionsuntersuchungen

**Bei der Europabrücke in Zürich wurde die Potentialmessung eingesetzt, um korrodierende Spannkabel zu lokalisieren und eine Aussage über deren Korrosionszustand zu machen. Die Untersuchungen ergaben, dass bei mehr als 200 Stellen mit einer Korrosionsgefährdung der in den Stegen verlegten Spannkabel zu rechnen ist. Diese hohe Zahl an potentiellen Schadstellen wie auch die Tatsache, dass wegen der hohen Betonbeanspruchung eine konventionelle Instandsetzung nicht in Frage kam, verlangte ein besonderes Vorgehen. Im Rahmen einer dreijährigen Untersuchung wird versucht, die zeitliche Veränderung der Korrosionsgeschwindigkeit zu beurteilen.**

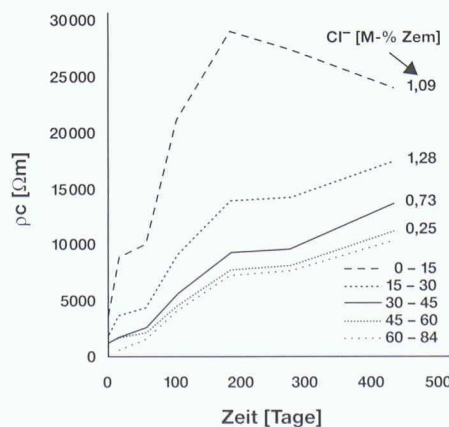
10 Spezifischer Betonwiderstand von Bohrkern TW1 bei einer rel. Feuchtigkeit von 40–43% und  $T = 14\text{--}21^\circ\text{C}$  (nicht temperaturkorrigiert, Temperaturverlauf wie in Bild 11)

Bilder 10 und 11 zeigen beispielhaft den Verlauf des spezifischen Betonwiderstands an je einem bei 42 bzw. 74% relativer Luftfeuchtigkeit gelagerten Bohrkern.

- Die elektrischen Betonwiderstände der meisten bei relativen Luftfeuchtigkeiten >59% ausgelagerten Bohrkern haben im Verlaufe der Zeit einen mehr oder weniger konstanten Wert erreicht.
- Der Widerstand der äussersten Betonschicht (0–15 mm) ist in der Regel deutlich höher als in grösserer Tiefe.
- Der spezifische Betonwiderstand korreliert nicht mit dem Chloridgehalt. Vielmehr ist es so, dass der Widerstand mit zunehmender Tiefe abnimmt. Auch hier dürfte somit die Karbonatisierung des Betons in der

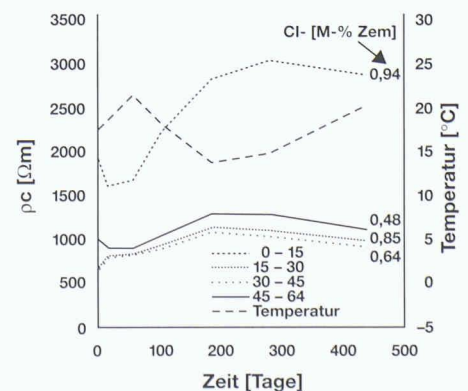
11 Spezifischer Betonwiderstand von Bohrkern SW1 bei einer rel. Feuchtigkeit von 73–75% (nicht temperaturkorrigiert)
