Gottfried Egger, Dübendorf

# Statische Belastungsversuche an Gebäudedecken

Lehrerseminar Unterstrass und Schulhaus Riedtli, Zürich

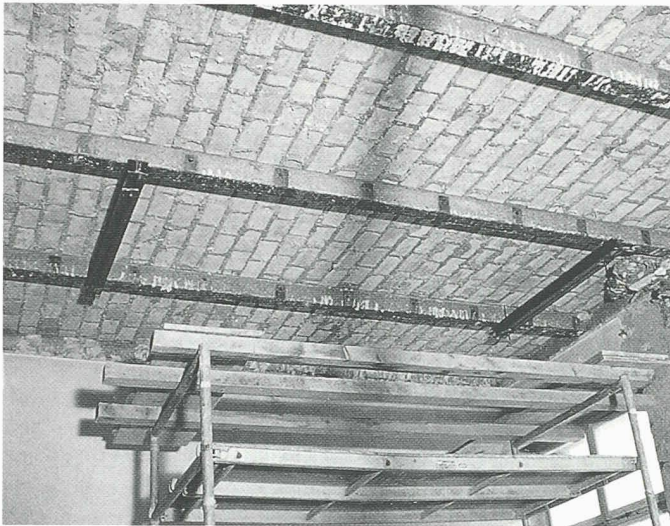
Seminar Unterstrass: Untersicht der mit speziellen Hourdissteinen liegend ausgemauerten Deckenfelder im Ausmass von 1,34 m Breite und 4,70 m Länge. In der Bildmitte befinden sich noch die rückverankernden Stahltraversen der Belastungseinrichtung

herum errichteten, grossflächigen Schulzimmerdecken, wie auch die verschiedenen Korridorbereiche, allgemein durch Stahlträger zuerst in kleinere Plattenfelder unterteilt. Die einzelnen Abschnitte wurden darauf mit speziellen Hourdissteinen sozusagen liegend ausgemauert. Eine im Bericht aufgeführte Situationsskizze (Bild 1) sowie ein ausgewählter Deckenschnitt (Bild 2) vermitteln hierzu einen illustrativen Eindruck. In Bild 3 ist zudem eine aktuelle Untersicht einer unverputzten Decke fotografisch festgehalten.

Im Falle des Seminars Unterstrass belief sich die statisch wirksame Konstruktionshöhe auf rund 100 mm bei einem maximalen Abstand der Stahlträger von gegen 1,45 m in der Haupttragrichtung. Die Deckensteine im Ausmass von 120×250×100 mm weisen ähnlich den üblichen Mauersteinen ebenfalls Hohlräume auf. Die Mörtelfugen von 15 bis 25 mm

Breite sind im Normalfall sorgfältig und vollständig verfüllt. Damit durch lokale und vertikale Punktlasten nicht einzelne Steine aus dem Verband gedrückt werden, stehen deren Seiten- und Stirnflächen allgemein schief zur Ebene der Decke. Diese geometrischen Gegebenheiten dürften sich auch massgeblich positiv bei der unverzichtbaren Flächen- bzw. Bogentragwirkung der gemauerten Platten bemerkbar machen.

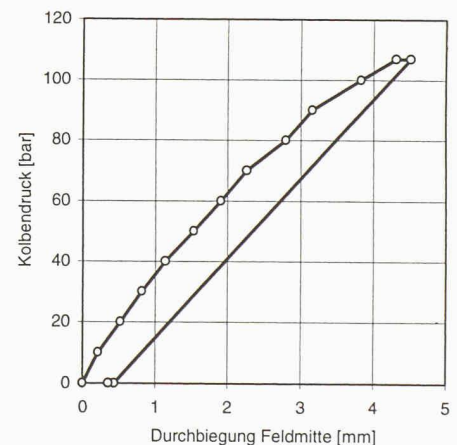
5

Last [bar]	Last [kN]	$\delta$ [mm]
0	0	0,00
10	3	0,22
20	6	0,52
30	9	0,82
40	12	1,14
50	15	1,53
60	18	1,90
70	21	2,26
80	24	2,80
90	27	3,16
100	30	3,83
107 (0 min.)	32	4,31
107 (15 min.)*	32	4,52
0 (0 min.)	0	0,44
0 (100 min.)	0	0,36

Seminar Unterstrass: Belastungsversuch an Deckenabschnitt ohne Überzugsschichten, Plattenspannweite 1,45 m. Bis zum Lastmaximum von 107 bar oder 32 kN ergaben sich auf der Deckenunterseite weder Abplatzungen noch offensichtliche Risse

In Bild 3 sind die Ergebnisse eines «beispielhaften» Belastungsversuchs tabellarisch und graphisch dargestellt. Es geht dabei um einen Deckenabschnitt ohne weitere Überzugsschichten im Mittelbereich eines Raums des Seminars Unterstrass. Der Abstand der Stahlträger bzw. die Platten Spannweite betrug 1,45 m. Neben den bereits vorhandenen Eigenlasten musste hier noch eine additive, hydraulische Zylinderbelastung von 32 kN aufgebracht werden. Dies wiederum bedingte einen

Öldruck von gegen 110 bar, der mittels Handpumpe mühelos erzeugt werden konnte.
