Konzentriert umgelenkte Karbonkabel – erstmaliger Einsatz

Verstärkung der Brücke über den Ri di Verdasio

Bei der Brücke über den Ri di Verdasio in Intragna wurde nach nur 14 Jahren Gebrauch erhebliche Lochfrasskorrosion an einem einbetonierten und ausinjizierten Stahl-Vorspannkabel festgestellt. Die notwendige Brückenverstärkung erfolgte erstmals mit einer externen Vorspannung aus polygonal konzentriert umgelenkten Karbonkabeln. Diese neue Technologie erwies sich dabei als zukunftsweisende Alternative zum Einsatz von Stahlkabeln.

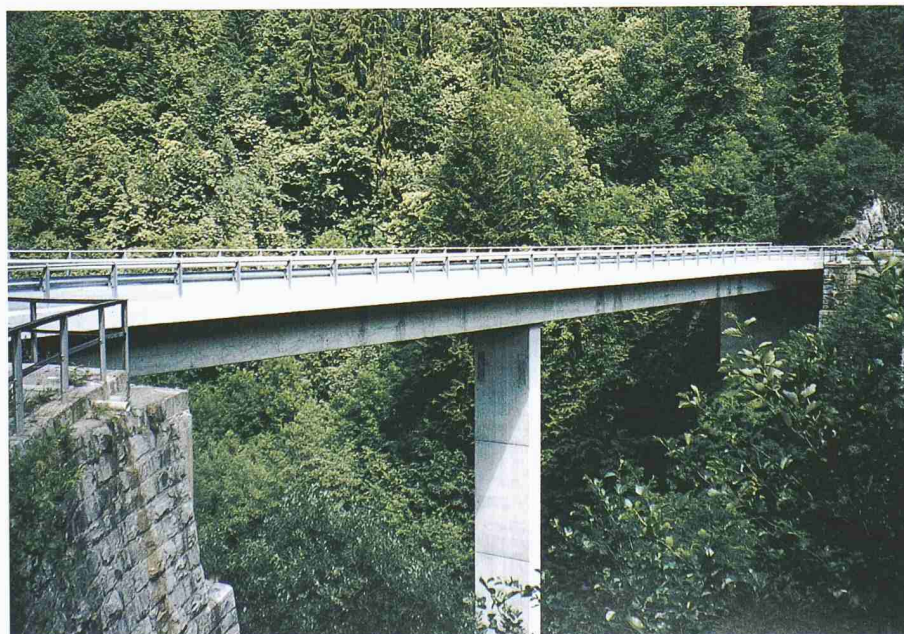
1

Die 1984 erstellte Brücke über den Ri di Verdasio liegt auf der Kantonsstrasse A 560, die von Locarno zur Staatsgrenze in Camedo und weiter nach Domodossola führt. Die Brücke wurde als zweifeldriger Beton-Kastenträger mit Spannweiten von 31,40 und 37,60 m konzipiert (Bild 1). Die Höhe der Mittelstütze beträgt 25 m. Die zweispurige Fahrbahn ist 6 m breit und weist keine Trottoirs auf. Der Kastenträger ist mit 6 bzw. 8 Spanngliedern pro Feld voll vorgespannt.

Brücke über den Ri di Verdasio, Ansicht

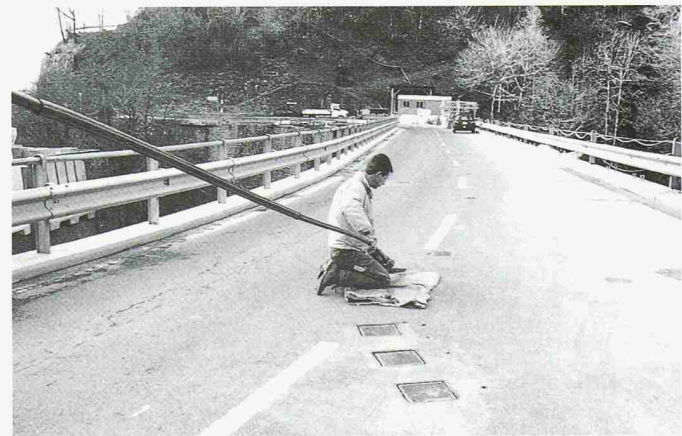
9
Einziehen der Karbonkabel in den Kasten (Bild: Empa)

Die Karbonkabel wurden anschliessend durch eine schrägliegende Bohrung in der Fahrbahnplatte von nur 150 mm Durchmesser in den Brückenkasten eingezogen (Bild 9), in die korrekte Lage versetzt und in zwei Stufen gespannt (Bild 10). Angesichts der engen Platzverhältnisse im Kasten sowie in den Widerlagerkammern erleichterte dabei das geringe Kabelgewicht das Handling erheblich.
