Zeitschrift: Schweizer Ingenieur und Architekt
Herausgeber: Verlags-AG der akademischen technischen Vereine
Band: 118 (2000)
Heft: 16

Markus Faller, Peter Richner, Dübendorf

Sicherheitsrelevante Bauteile in Hallenbädern

Werkstoffwahl und Kontrollierbarkeit

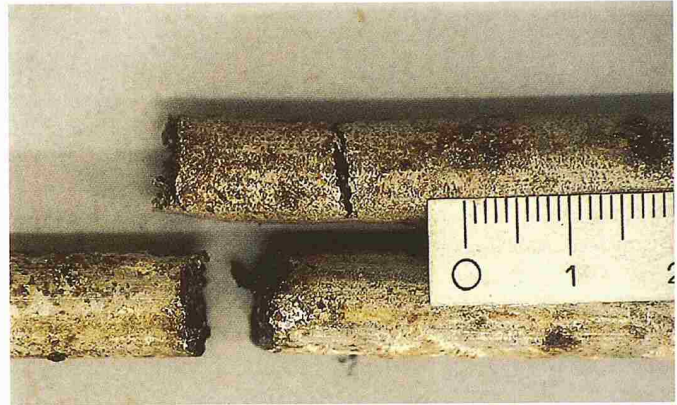
2
Befestigungsbügel
der abgehängten
Decke des Hallenbads
Uster mit Korrosions-
rissen, deutlich ist das
spröde Bruchverhal-
ten erkennbar
