Artikel: Unsicherheiten mit neuen Verfahren begegnen: wirtschaftlicher Dammbau an der Reussmündung im Kanton Uri
Autor: Bächli, Ralph
DOI: <https://doi.org/10.5169/seals-79967>

Unsicherheiten mit neuen Verfahren begegnen

Wirtschaftlicher Dammbau an der Reussmündung im Kanton Uri

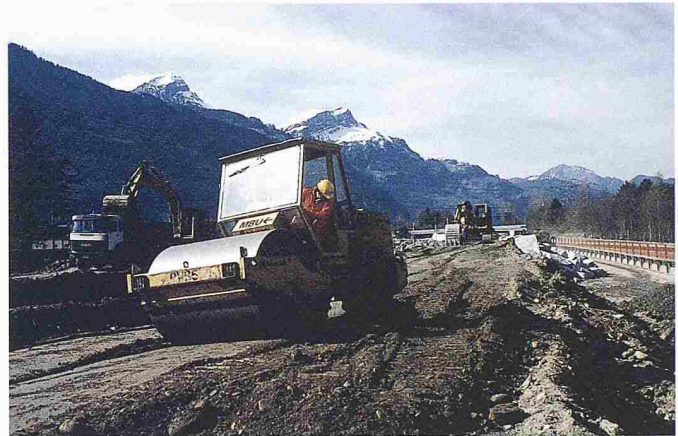
1
Klassischer Dammbau bei der Dammverschiebung unterhalb Brücke Seedorf

des Dammes neu erstellt werden, der Kernbereich wurde belassen. Gewisse Abschnitte erlaubten eine markante Dammverschiebung, was aus gestalterischer Sicht sehr erwünscht war. Schlussendlich gab es aber auch Dammbereiche, deren Totalsanierung wegen Schwachstellen im Fussbereich oder infolge massiver Durchwurzelung unausweichlich war (Bild 1 und 2).
