Zeitschrift: Schweizer Ingenieur und Architekt
Herausgeber: Verlags-AG der akademischen technischen Vereine
Band: 118 (2000)
Heft: 36

Artikel: Die Ausführungsproblematik aus der Sicht des Unternehmers
Autor: Keller, Christoph
DOI: <https://doi.org/10.5169/seals-79968>

Die Ausführungsproblematik aus der Sicht des Unternehmers

Bei der Sanierung der Reussdämme ging es darum, die bestehende innere Bausubstanz gezielt zu verbessern, die Geometrie den neuen Anforderungen anzupassen und den Uferschutz in Form von Blocksätzen auf die gesamte Länge neu zu bauen. Dazu kamen verschiedene Zusatzarbeiten. Ein Vertreter der beteiligten Bauunternehmungen (vgl. Kasten) zeigt nachfolgend verschiedene Aspekte der Ausführung auf.

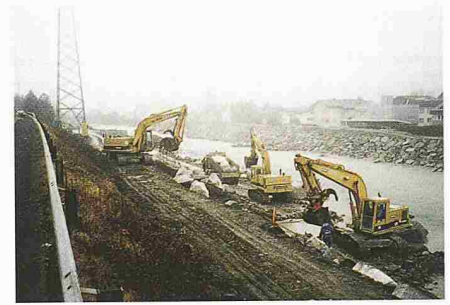
1 Konzentrierte Blocksatzarbeiten am linken Ufer in Attinghausen

Taktbestimmend für die gesamten Arbeiten war der Einbau des wasserseitigen Blocksatzes. Hier gelangten je nach Menge des auszuwechselnden Schüttmaterials zwei bis drei schwere Hydraulikbagger mit einem Einsatzgewicht von 30 bis 35 t zum Einsatz (Bild 1). Ab einer wasserseitigen Baupiste erstellte der erste Bagger unter Wasser den Fundamentaushub für den neuen Blocksatz und das neue Blocksatzfundament. Das Aushubmaterial wurde abtransportiert und je nach Qualität für Schüttungen verwendet oder wurde aufbereitet. Für den Abtransport kamen

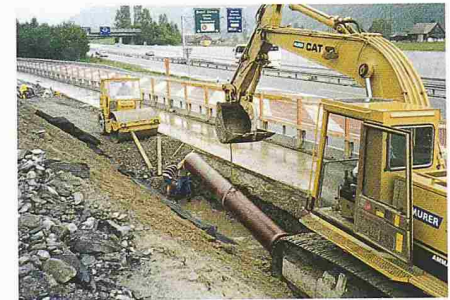
2 Einbau der Vorflutleitung entlang der Autobahn

geländegängige, knickgelenkte Volvo-Kipper zum Einsatz. Ein zweiter Bagger folgte nachlaufend, verfüllte das neue Fundament und erstellte den Blocksatz an der Böschung. Je nach Höhe der einzubauenden Ufersicherung wurde ein dritter Bagger eingesetzt, der von der Dammkrone aus operierte. Die Fertigstellung der Dämme auf die endgültige Höhe, der Einbau des luftseitigen Auflastfilters sowie der Entwässerungsleitung im Bereich der Autobahn A2 erfolgte im Nachgang und benötigte je eine zusätzliche Equipe samt den notwendigen schweren Schütt- und Verdichtungsgeräten (Bild 2 und 3).

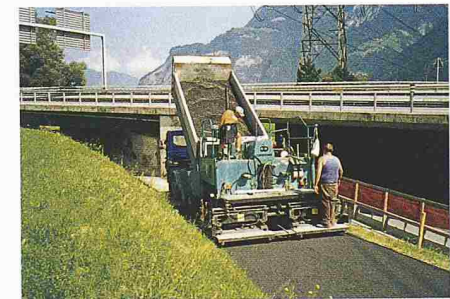
3 Einbau der tonwassergebundenen Deckschicht beim Wuhrweg

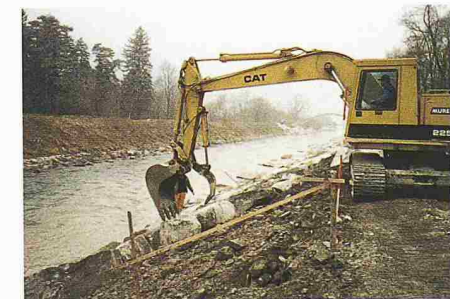
4 Mit Steinzangen ausgerüstete Bagger

Für das Versetzen der bis zu 2 m³ grossen und bis zu 6 t schweren Blocksteine waren alle Bagger mit hydraulischen Steinzeugen bestückt und aus Umweltschutzgründen mit biologisch rasch abbaubaren Hydraulikölen ausgerüstet (Bild 4).

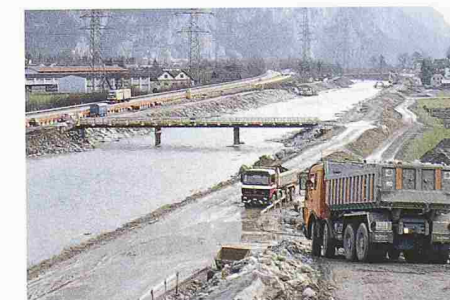
5 Provisorische Dienstbrücke über die Reuss (Bild: Irène Elber)

Vor allem die engen Platzverhältnisse entlang der Autobahn am rechten Ufer stellten grosse Anforderungen an die Logistik. Um die Erschliessung der Baustelle für den Antransport von täglich bis zu 1100 t Blöcken zu gewährleisten, erwies sich der Bau einer provisorischen Dienstbrücke über die Reuss für jedes der beiden südlichen Baulose als äusserst wertvoll. Die ganze Materialaufbereitung und die Installationsflächen konnten so am linken Ufer angeordnet werden und waren auch

für die Baustellen am rechten Ufer ohne Umwege direkt erreichbar (Bild 5).

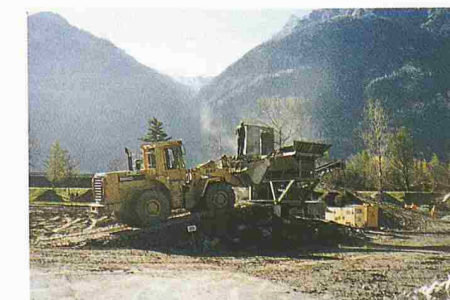
6 Materialaufbereitungsanlage

Das Abbruchmaterial aus den alten Steinsätzen des Uferschutzes sowie überschüssiges Kies- und Aushubmaterial wurden in zwei mobilen Aufbereitungsanlagen aufbereitet. Zuerst wurde es zu Koffermaterial 0-120 mm gebrochen und Teile davon in einem zweiten Arbeitsgang zu Auflastfilter ausgesiebt. Mit diesem Vorgehen konnten mit Ausnahme des zusätzlich benötigten tonigen Materials für die Deckschichten der Wuhrwege sämtliches auf

der Baustelle anfallende Material wiederverwendet werden (Bild 6).
