**Zeitschrift:** Tec21  
**Herausgeber:** Schweizerischer Ingenieur- und Architektenverein  
**Band:** 127 (2001)  
**Heft:** 31/32: Instandsetzung A2

**Artikel:** Galerie Schöni - Stützen in neuem Gewand  
**Autor:** Walser, Rolf  
**DOI:** <https://doi.org/10.5169/seals-80185>

## Galerie Schöni – Stützen in neuem Gewand

**Stützen von Galerien sind bei Autostrassen äusserst exponierte Bauteile. Dauernd im Spritzwasserbereich gelegen, erfahren sie eine hohe Chloridbelastung. So auch die Stützen der Galerie Schöni. Mit einem Chloridgehalt von bis zu 2,8 % der Zementmasse im Fussbereich waren umgehend Massnahmen zur Erhaltung der Trag-sicherheit nötig.**

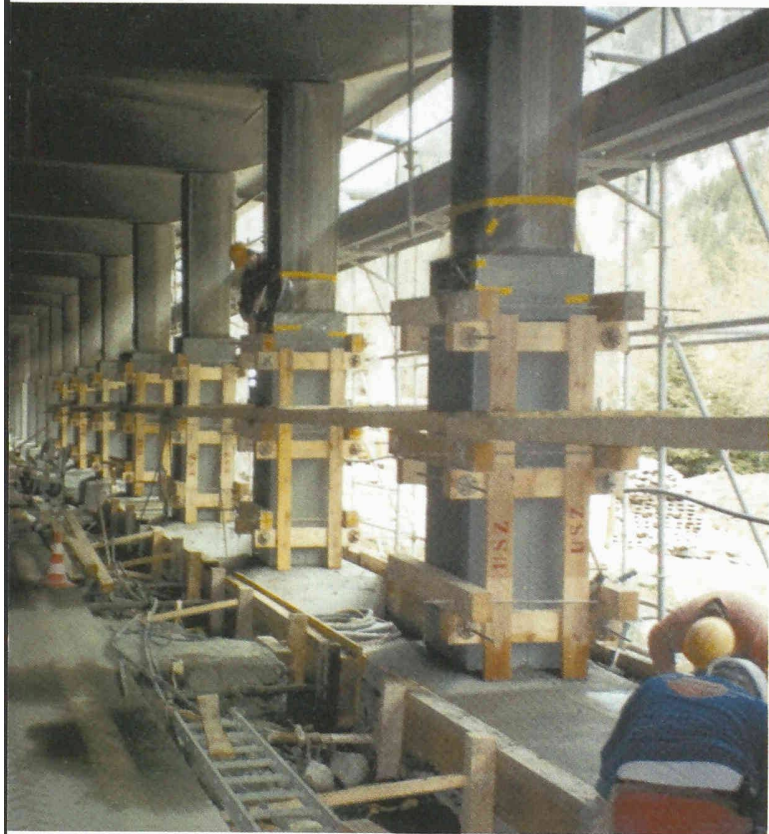
4

**Fertig montierte Stahlmantelung, zum Betonieren bereit**

- Abtrag des belasteten Betons durch Höchstdruck-Wasserstrahlen (Bild 3)
- Montage der Stahlbleche als verlorene Schalung (Bild 4)
- Die Stütze in neuem Gewand (Bild 5)

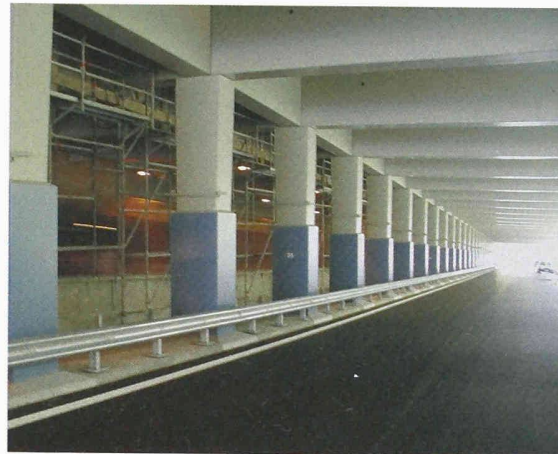
5

**Die Stützen im neuen Gewand**

Dank dieser Massnahme sind die Stützen für die nächsten 50 Jahre optimal geschützt. Ebenso kann die Sicherheit gegenüber Anprall, die bis anhin ungenügend war, gewährleistet werden.
