**Zeitschrift:** Tec21  
**Herausgeber:** Schweizerischer Ingenieur- und Architektenverein  
**Band:** 130 (2004)  
**Heft:** Dossier (22/04): Werkstoff Beton

**Artikel:** Betonabrasion im Wasserbau  
**Autor:** Jakobs, Frank  
**DOI:** <https://doi.org/10.5169/seals-108408>

## Betonabration im Wasserbau

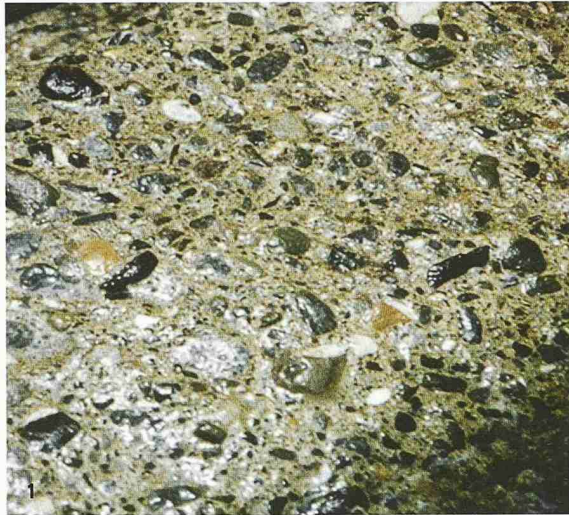
1

Oberflächlicher Verschleiss («Waschbeton») an Beton mit einem Grösstkorn von 32 mm an einer Wehrkrone (Bilder: TFB)

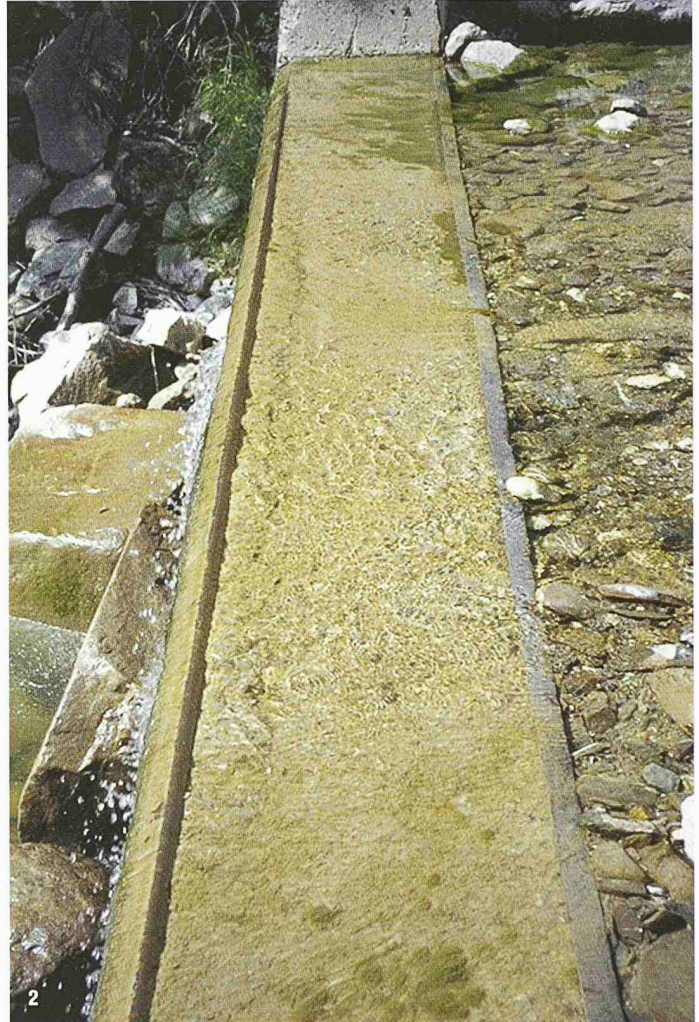
2

Muldenförmige Abrasion zwischen den Kanteneisen auf einem Wehrrücken

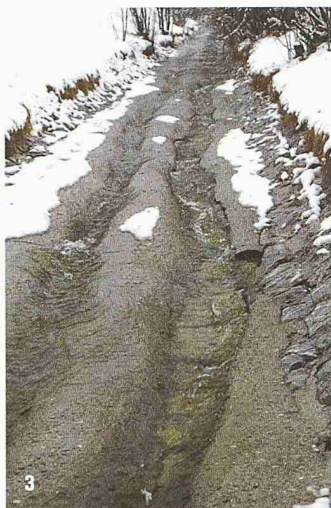
3

Linienförmige Abrasion in einem Gerinne mit Betonsohle

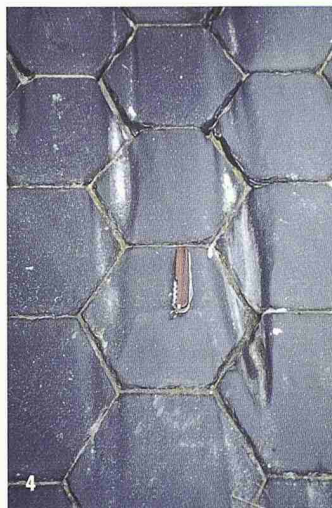
4

Abgeschliffener Schmelzbasalt auf einem Wehrrücken

weniger Stunden pro Jahr transportiert wird. Granitsteine als Kantenschutz weisen dabei einen Verschleiss von wenigen Millimetern pro Jahr auf. Einer ähnlich starken Abrasion können die Sohlen in geraden Gerinnen mit wenigen grossen Geschiebestössen bei Hochwasser unterliegen. Der Beton wird, oft ausgehend von einem nur kleinen lokalen Schaden, linienförmig abgetragen (Bild 3). Bei einem Wehrrücken wurde sogar ein Abschleifen von Schmelzbasalt festgestellt (Bild 4). Ursache hierfür ist die hohe Fliessgeschwindigkeit des Wassers und viel Geschiebe in mm-Grösse.

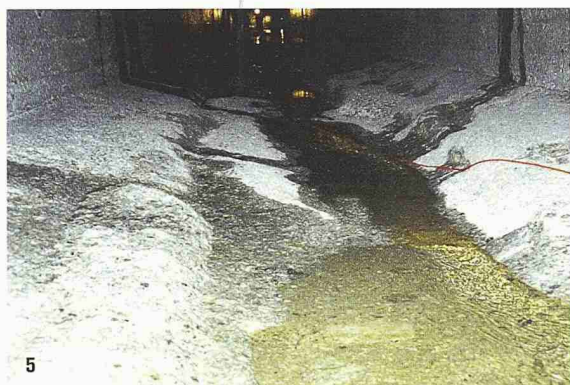
5

Schleifend und stossend beanspruchter Betonboden in einem Geschiebeumleitstollen mit wenig erkennbaren Schäden an den Wänden

Durch grobes Geschiebe werden in grossen Teilen von Stollen die Zuschläge und die Matrix des Betons gleichmässig oder ungleichmässig abgeschliffen. Vereinzelt Abplatzungen durch stossende Beanspruchungen sind ebenfalls zu verzeichnen. Der Verschleiss ist meistens auf die Sohle und, in geringerem Mass, auf die unteren Dezimeter der Wände begrenzt (Bild 5).

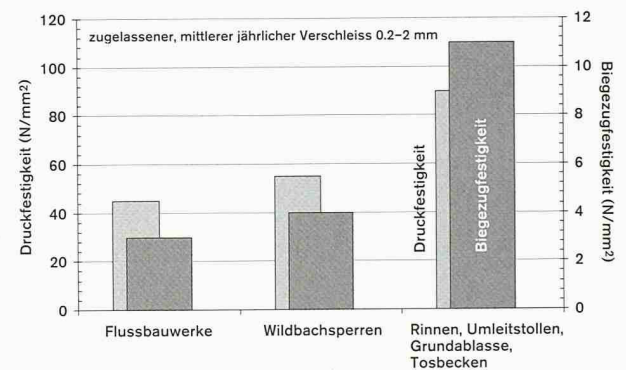
Allgemeine Empfehlungen zu den notwendigen Betonfestigkeiten nach 28 Tagen für verschiedene abrasiv beanspruchte Bauteile

Im Allgemeinen steigt mit zunehmender Fließgeschwindigkeit die Transportkapazität für Geschiebe (Menge, Grösse). Mit zunehmender Geschiebemenge und vor allem Geschiebegrösse nimmt der Verschleiss zu. Die Auswahl eines Werkstoffs muss auf die zu erwartende abrasive Beanspruchung abgestimmt sein. Aufgrund der im Rahmen des Forschungsprojektes gewonnenen Erfahrungen werden die in Bild 10 aufgeführten Betonfestigkeiten empfohlen.
