Zeitschrift: Tec21
Herausgeber: Schweizerischer Ingenieur- und Architektenverein
Band: 133 (2007)
Heft: 51-52: Schutzengel

Artikel: Reisebegleiter
Autor: Rooden, Clementine van
DOI: <https://doi.org/10.5169/seals-108203>

REISEBEGLEITER

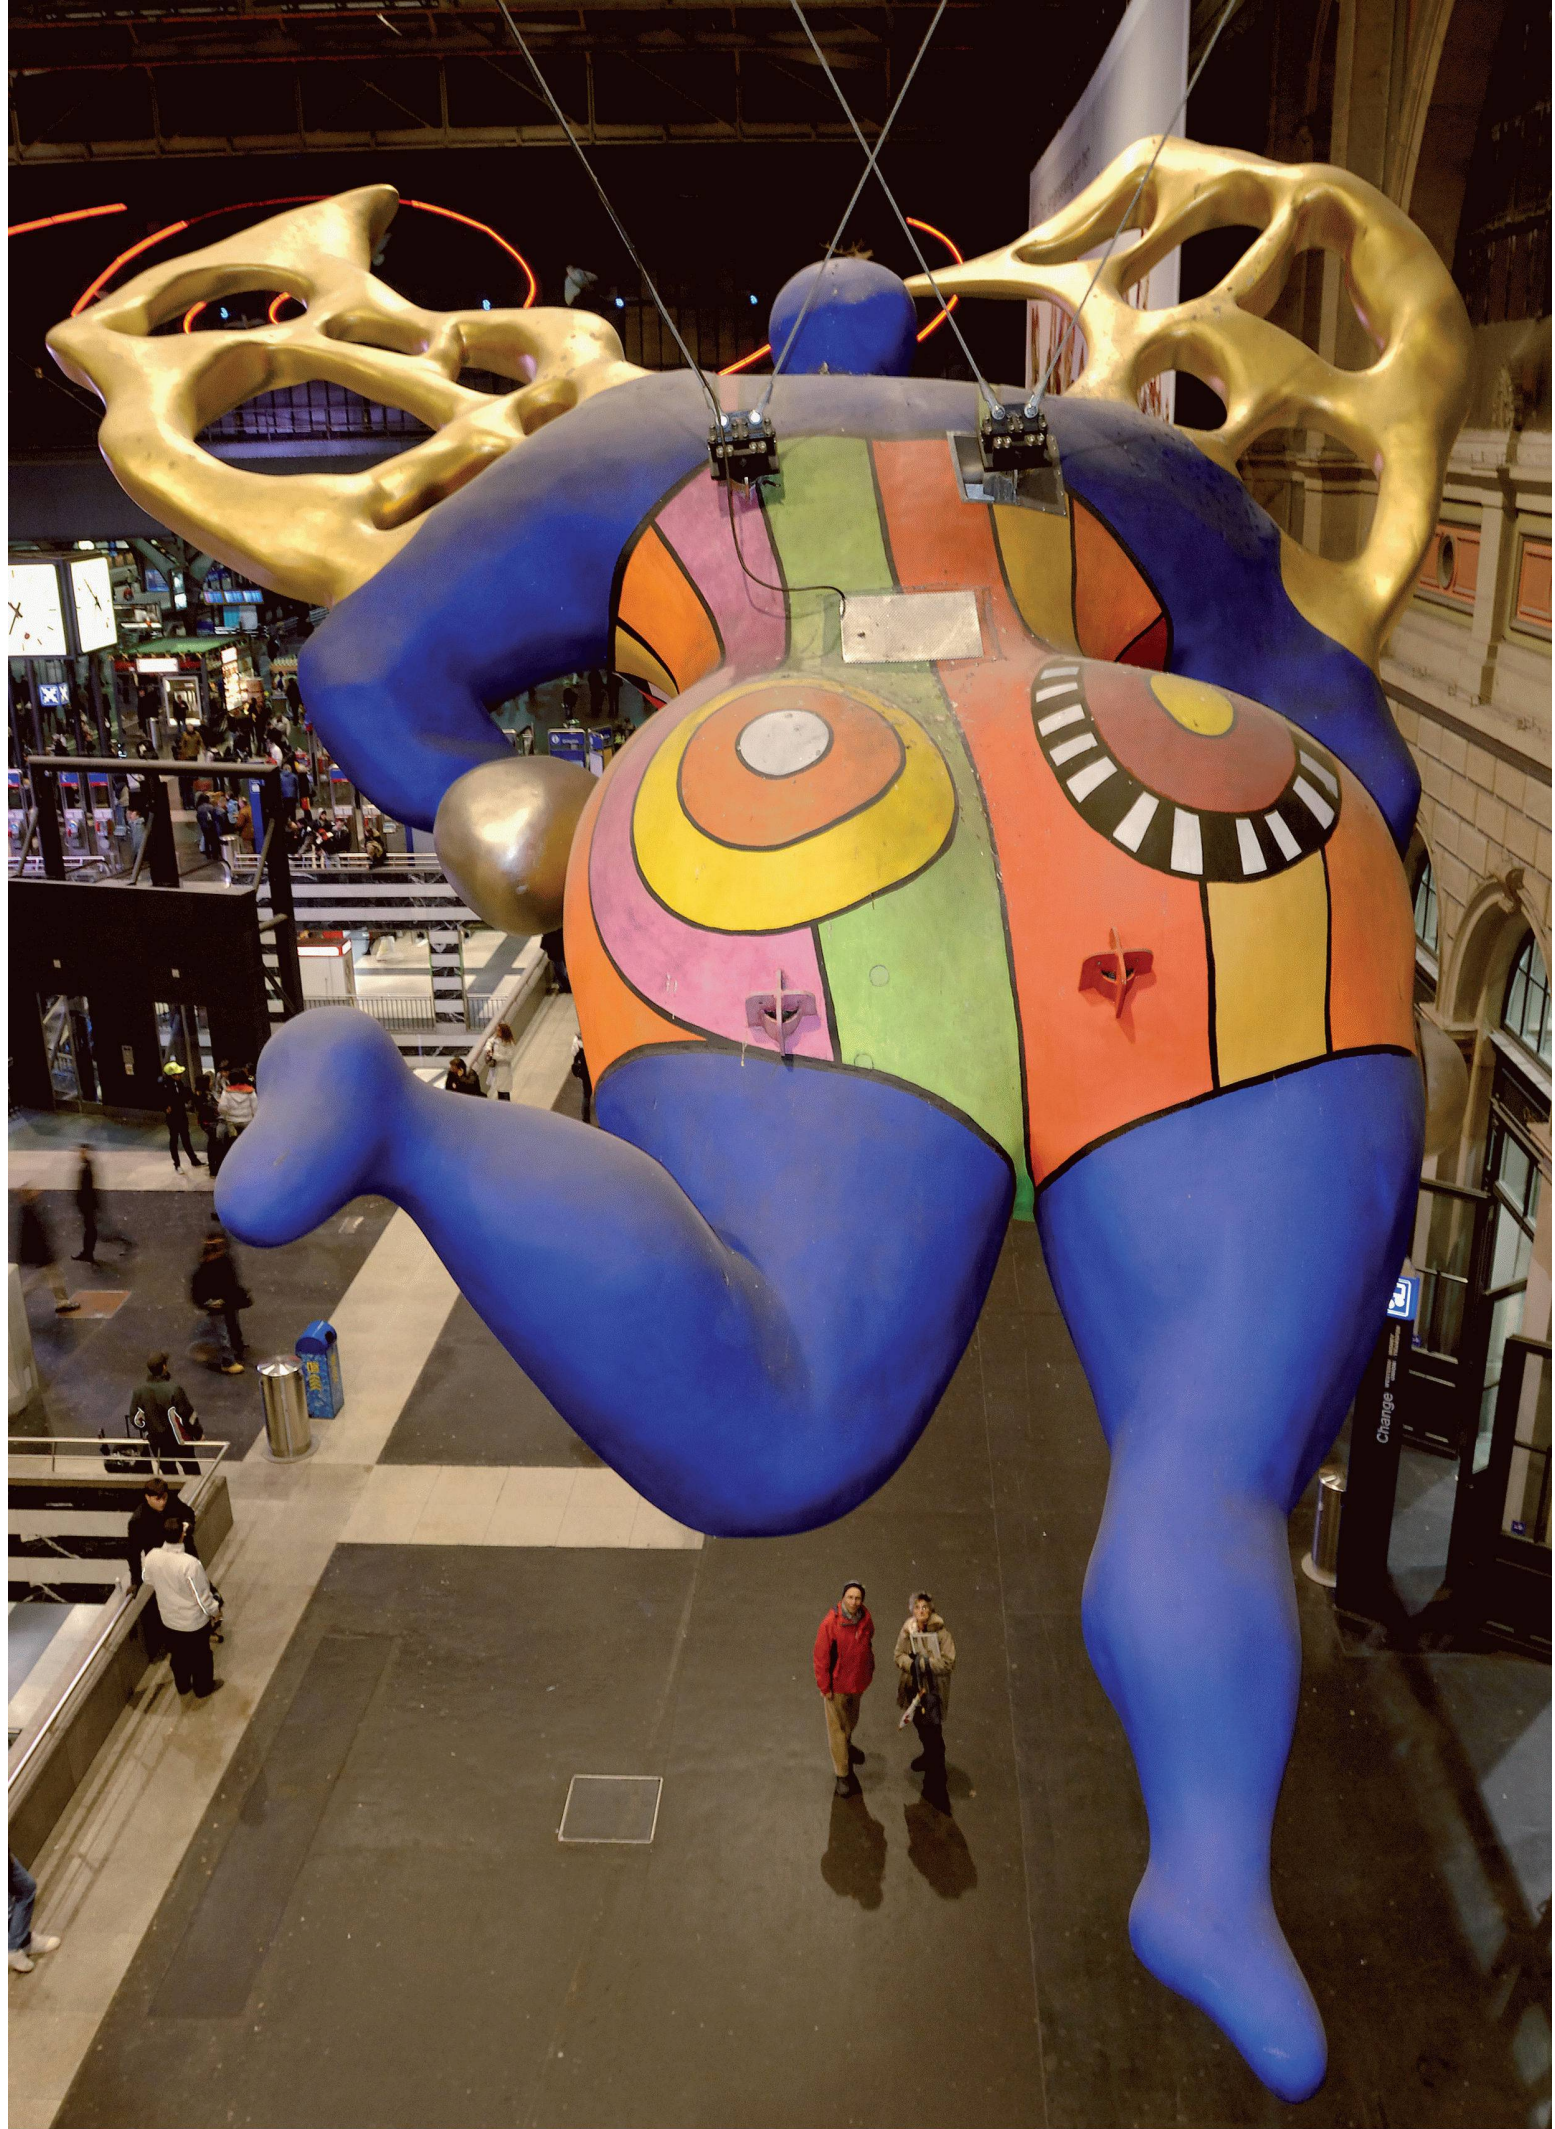
01 Vom Dach der Bahnhofshalle hängend, schwebt der Schutzengel über den Köpfen der Reisenden. Gut ersichtlich sind die Staubablagerungen und die Verschmutzung durch Taubenexkremete. Das Schweizerische Institut für Kunstwissenschaft hält in einem Gutachten fest, wie mit der speziellen Acrylfarbe umgegangen werden muss und wie der Reinigungsprozess vorzustattgehen soll

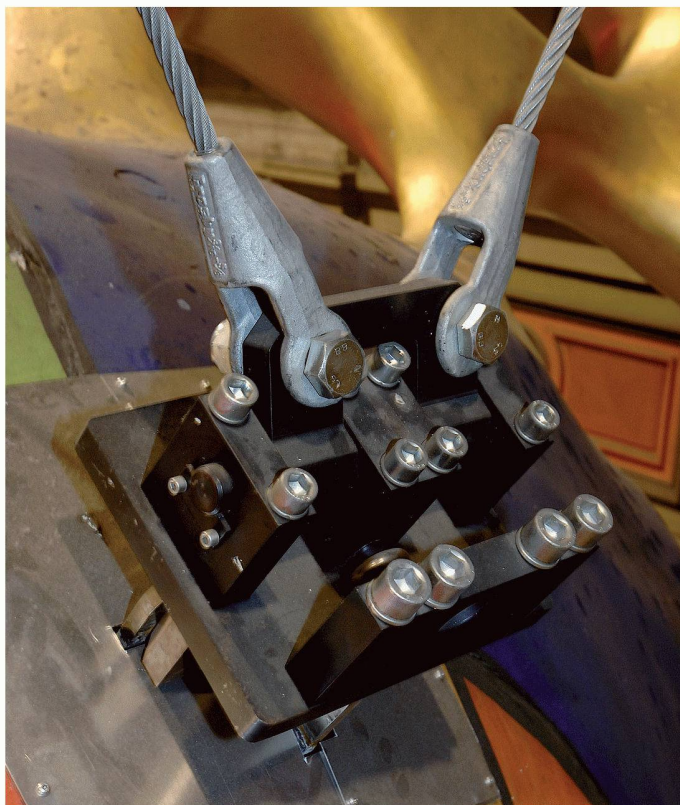
02 Das kardanische (allseitig drehbare) Gelenk sorgte für eine günstige Krafteinleitung in die Tragkonstruktion im Innern des Engels
