**Zeitschrift:** Tec21  
**Herausgeber:** Schweizerischer Ingenieur- und Architektenverein  
**Band:** 134 (2008)  
**Heft:** Dossier (49-50/08): Sanierung Landesmuseum

**Artikel:** Unsichtbare Eingriffe  
**Autor:** Gabele, Lukas  
**DOI:** <https://doi.org/10.5169/seals-109030>

# UNSIHTBARE EINGRIFFE

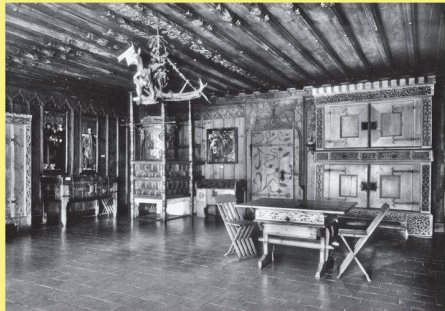
01 Ratssaal von Mellingen aus dem Jahre 1467. Historische Aufnahme der Ratsstube, um 1900 (Foto: Schweizerisches Landesmuseum)  
02+03 Rohbaustruktur nach Ausbau der Schreinerarbeiten. Zustand während des Umbaus 2006 (Foto: Lukas Gaebeler)  
04 Zustand nach Sanierung und Wiedereinbau 2008 (Foto: Christ & Gantenbein)
