**Artikel:** Gegossenes Volumen  
**Autor:** Kusigerski, Jordan  
**DOI:** <https://doi.org/10.5169/seals-131564>

# GEGOSSENES VOLUMEN

Der Neubau eines Wohn- und Atelierhauses am Hottingerplatz in Zürich ist ohne Dilatationsfugen erstellt – Arbeitsetappen waren aber explizit erwünscht, denn das Fugenbild sollte die Fassade gliedern. Um diese Fugenlosigkeit auszuführen, bedienten sich die Ingenieure von Walt + Galmarini vor allem der Betontechnologie und einer ausgeklügelten Nachbehandlung: Es wurde ein selbstverdichtender und Schwindmass reduzierender Beton eingesetzt und mit nasser Jute nachbehandelt.

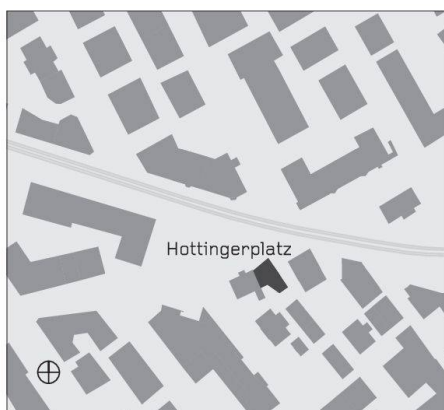
02 Grundrisse UG bis Attika

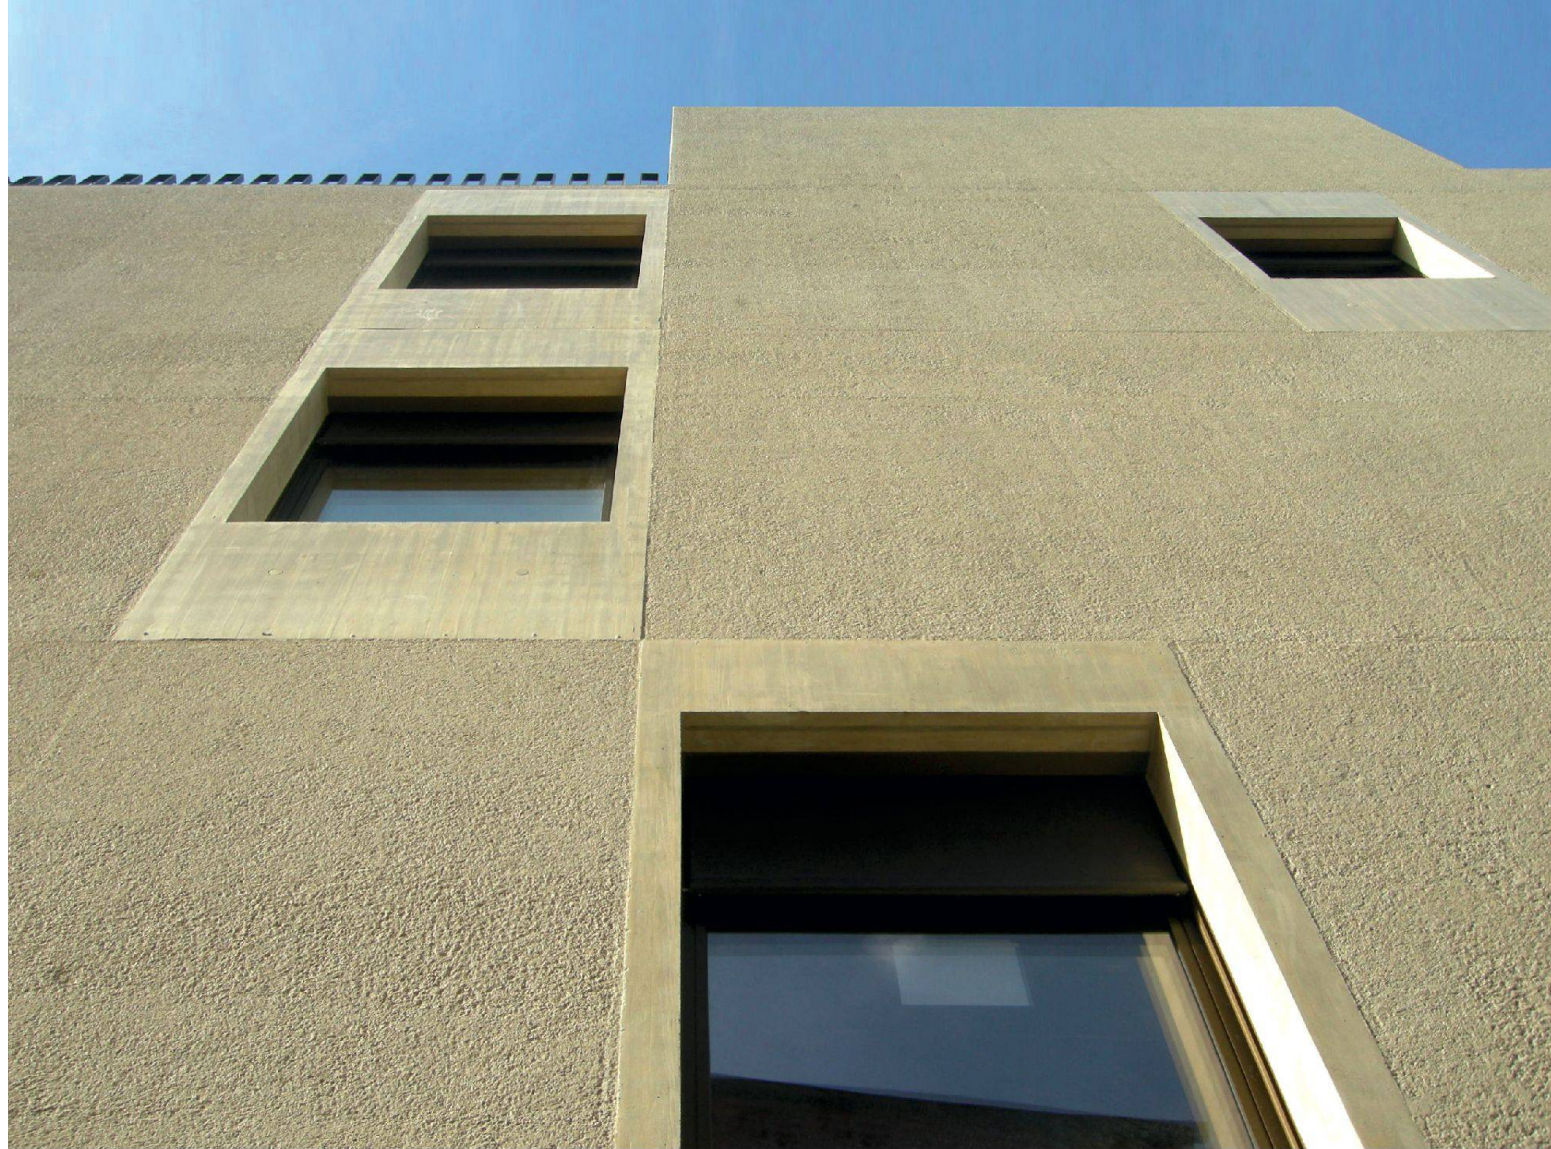
03 Die Sichtbetonfassade ist gestockt und soll an die verputzten Fassaden der umgebenden alten Gebäude erinnern. Arbeitsfugen waren in der Fassade explizit erwünscht, um eine Gliederung der Fassade zu erreichen. Da der Baumeister aber jedes Geschoss in einem Guss betoniert, wurde die «Etappierung» mit Einlagen in der Schalung geschaffen

Das neue Wohn- und Atelierhaus am Hottingerplatz in Zürich liegt zwischen einer Bäckerei und einem Restaurant und nimmt mit Fassade und Volumen Bezug auf die vorgegebene Situation (Abb. 3 und 6). Es formt die Baulinie nach, nimmt mit dem Attika die bestehende Gebäuderichtung des Nachbargebäudes auf und verbindet Bestehendes mit Neuem, indem die Fassade als Hybridkonstruktion aus traditioneller Oberfläche und moderner Betontechnologie ausgeführt wurde.

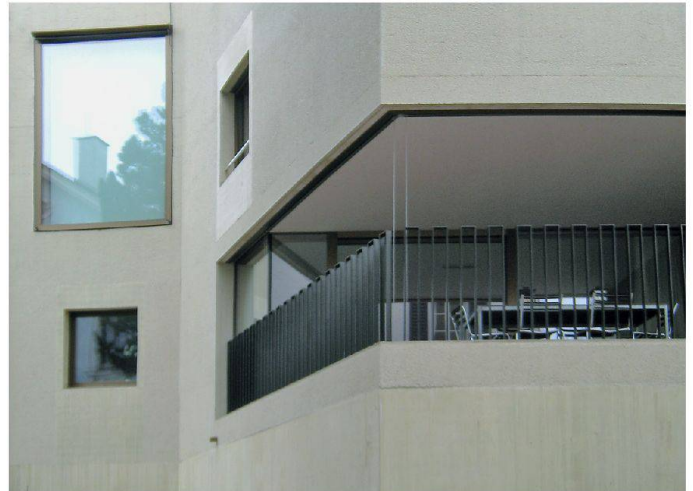
**07 und 08** Einschnitte in das Gebäudevolumen wie zweigeschossige Fensteröffnungen und die Terrasse mit darüber auskragenden Räumen erschweren einen direkten Kräftefluss

Die Bauingenieure von Walt + Galmarini setzten die vielseitigen Vorgaben von Bob Gysin + Partner BGP Architekten in einem Tragwerk um, das grundsätzlich aus einem tragenden und aussteifenden Sichtbetonkern sowie parallel zur Gebäudehülle angeordneten Betonwänden besteht – dazwischen sind Flachdecken gespannt, die stützenfreie Wohnräume ermöglichen. Die Kräfte fliessen trotz diesem prinzipiell einfachen statischen System indirekt in den Baugrund, da Galerieöffnungen und grosse Fensterflächen vor allem im Erdgeschoss eine direkte Lastabtragung verhindern (Abb. 7 und 8). So ist zum Beispiel die Betondecke über der Terrasse im 1. Obergeschoss an den darüber angeordneten Wänden aufgehängt, und nur ein einzelner Eckpfeiler stützt grosse Teilbereiche der vier Obergeschosse mit auskragenden Decken.

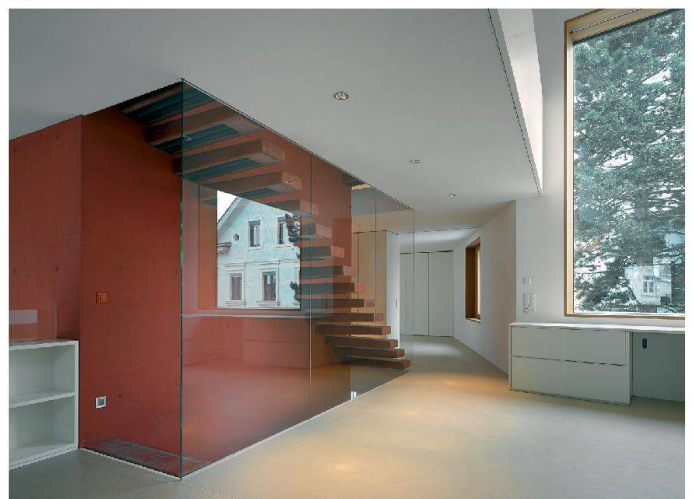
09

**09** Der rot gestrichene Sichtbetonkern mit den vorfabrizierten konsolenartigen Treppen aus Betonelementen ist tragend und aussteifend zugleich (Fotos 06 und 07: cvr/Red.; Fotos 08 und 09: Roger Frei)
