«MIT DEN SPUREN DES GEBRAUCHS UMGEHEN»

Eine Fassade erzählt ihre Geschichte: Die 2010 abgeschlossene Umnutzung der Weichenbauhalle in Bern ist ein Beispiel für die interpretierende Rekonstruktion einer Gebäudehülle. Die mit der Planung betrauten Zürcher Architekten giuliani.hönger haben Einschalenmauerwerk aus Zementstein freigelegt und Spuren der Veränderung sichtbar belassen. Für den Erhalt der Mauerwerksfassade war ein beinahe archäologischer Umgang mit dem Bestand erforderlich. Dazu zählte auch die Rekonstruktion von Teilen der Fassade sowie die dafür nötige Reproduktion des verwendeten Zementsteins.

HÖRSAALGEBÄUDE WEICHENBAUHALLE IM VON-ROLL-AREAL, BERN

Konzept Ausbau und Sanierung Hülle

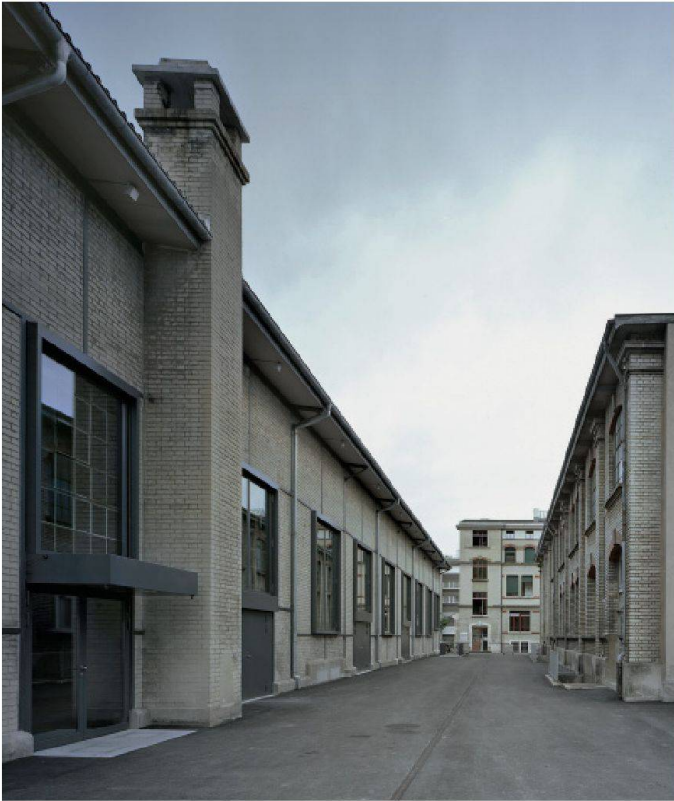
02 Backsteinfassade der Weichenbauhalle mit aufgesetzten Fensterelementen und neuen Zugängen (Foto: Karin Gauch / Fabien Schwartz)

J. K.: Aus dem Wegsystem des Campus heraus mussten wir die Bewegungsrichtung im Gebäude um 90 Grad drehen – die Halle quer durchwegen. Das heisst, wir brauchten die Tore an den Stirnseiten nicht mehr als Zugänge. Für die neuen Zugänge haben wir einzelne Fensterachsen an den Längsseiten bis auf den Boden geführt. Dazu wurde das vorhandene Stahlprofil nach unten verlängert und das Mauerwerk herausgebrochen. Es war uns wichtig, das Material, das wir weggenommen hatten, weiter zu nutzen. Man konnte daher den Abbruch nicht mit grobem Gerät vornehmen. Er war Feinstarbeit, die einzelnen Steine wurden vom Mörtel befreit, sodass man sie wieder einbauen konnte. Da die Steine aus dem Abbruch aber nicht ausreichten, mussten wir einen neuen Stein entwickeln, mit dem wir die übrigen Lücken schliessen konnten (Abb. 5 und 6).

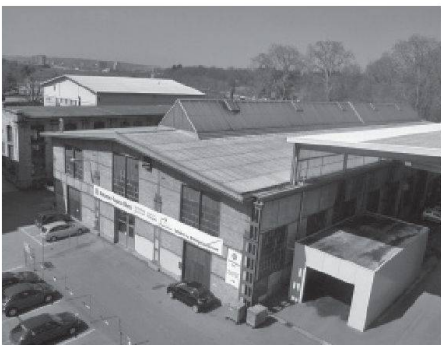
04 Vor der Umnutzung: die Halle mit angebauter überdachter Kranbahn und überstrichenen Fassadenteilen (Foto: giuliani.hönger)

L. G.: Es war ein relativ langer Prozess in permanenter Zusammenarbeit mit der Denkmalpflege. Wir haben die Halle im Zustand einer hundertjährigen Nutzung vorgefunden, es waren überall Spuren dieser langjährigen Nutzung zu sehen. Die Halle war eingebaut, ihr Volumen nicht wahrnehmbar, Fassadenteile waren überstrichen, Stahlteile und das Oberlicht ausgetauscht (Abb. 3). Aus bautechnischer Sicht war sie allerdings in einem sehr guten Zustand. Der Stahlbau, die Tragkonstruktion, war sehr gut erhalten, hier musste lediglich der Korrosionsschutz erneuert werden. Das Mauerwerk haben wir nur mit Wasser gereinigt. Entscheidend war, wie wir mit den Spuren des Gebrauchs umgehen sollten: Es hatte unterschiedliche Zwischennutzungen gegeben. In den 1980er-Jahren war ein Autohaus in der Halle. Im Laufe dieser Nutzung wurden Teile der Fassade herausgebrochen; damit ergaben sich Verletzungen der Struktur. Wir trafen den Entscheid solche Verletzungen wieder rückzubauen. Alle anderen Eingriffe sind innerhalb der alten Struktur erfolgt.

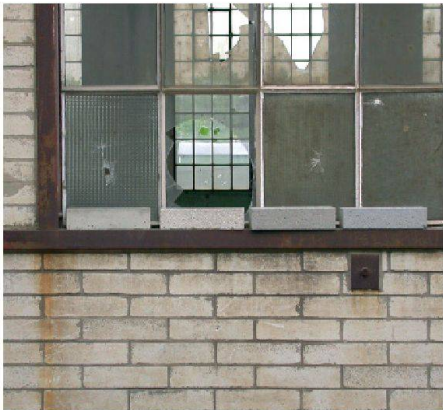
06 Versuchsreihe mit Mustersteinen des neuen Steins. Das Steinformat ist 30 x 15 x 7,5 cm

C. H.: Bei kleinen Reparaturen, vor allem bei den Stellen, wo es sehr aufgefallen wäre, mit einem neuen Stein zu arbeiten, haben wir den alten verwendet. Bei den grösseren Feldern, die ganz neu gemauert werden mussten, haben wir den neuen Zementstein eingesetzt, den wir mit dem Baumeister entwickelt hatten. Ausgangspunkt dabei war die Untersuchung des auf dem Areal verwendeten Mauersteins. Der Zement im Bestandsmauerwerk ist 100 Jahre alt. Wir hatten zunächst keine Ahnung, wie er sich zusammensetzt. Wir haben damit angefangen, einen normalen Zementstein produzieren zu lassen. Er war zu grau und in der Farbwirkung viel zu kalt – der alte Stein hat einen warmen Farbton.

J. K.: Die Unternehmung, die die Steinproben erstellte, hat im Auftrag des Baumeisters den Stein untersucht und gelblichen Jurasand darin gefunden. Die Farbigkeit des neuen Steins entsteht also nicht durch ein Pigment, sondern durch das Material. Das war wichtig in Hinblick auf die Alterung. Auch die Oberflächenbehandlung war ein Thema. Soll der Stein künstlich bewittert werden, um ihn an den Bestand anzupassen? Wir haben Versuche gemacht – den Stein sandgestrahlt und gesäuert –, dann aber entschieden, ihm Zeit zu geben zu altern. Ebenso haben wir die Fugen nicht geschwärzt. Man darf sehen, was ergänzt ist, ähnlich wie bei einer Holzbank, bei der man eine Latte erneuert.
