Zeitschrift: Tec21
Herausgeber: Schweizerischer Ingenieur- und Architektenverein
Band: 139 (2013)
Heft: 41-42: Villa Patumbah

Artikel: Repariert, retuschiert, rekonstruiert
Autor: Hartmann Schweizer, Rahel
DOI: <https://doi.org/10.5169/seals-349613>

REPARIERT, RETUSCHIERT, REKONSTRUIERT

Die 1883–1885 errichtete Villa Patumbah wurde von 2010 bis 2013 instand gesetzt. Das Credo von Denkmalpflege, Architekten und Restauratoren war, hervorzuholen und zu schützen, was an Substanz vorhanden ist. Auch rekonstruierende Ergänzungen von Fehlstellen waren kein Tabu. Bereiche, deren Behandlung das Budget überstrapaziert hätten, zeigen sich nun als didaktische Referenzflächen: Verschmutzte neben gereinigten Stuckaturen machen den Alterungsprozess sichtbar, übermalte neben freigelegten Deckenfeldern offenbaren die Schadstellen, von späteren Eingriffen bedrängte Malereien illustrieren die Verluste – in der Übereinstimmung zwischen Bau und Inhalt eine ideale Stätte für das vom Schweizer Heimatschutz eingerichtete Zentrum für Baukultur.

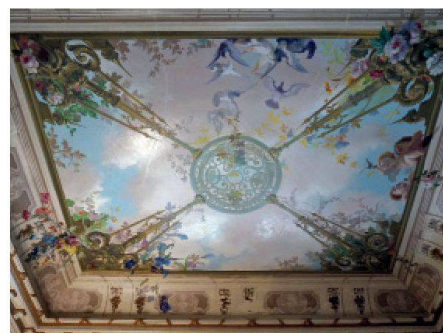
Wintergarten (Abb. 03, 04)

Die strassenseitige Erweiterung des Vestibüls war in den ersten Plänen der Architekten Chiodera & Tschudy als Wintergarten bezeichnet. Spuren im Terrazzobelag deuteten auf die einstige Existenz eines Springbrunnens hin, den die Architekten auch gern nachgebildet hätten und wofür die Stiftung Patumbah auch Gelder aufzutreiben versuchte. Allerdings scheiterte der Einbau am Veto des Schweizer Heimatschutzes, weil die Nutzung des Raums eingeschränkt worden wäre. An den Wänden wurden die architektonischen Elemente der Illusionsmalerei partiell rekonstruiert – nur partiell u. a., weil es auf der einen Rückseite in der Toilette einen Kamin gab, dessen Hitze die Malerei unrettbar angegriffen hatte –, damit das Auge das Bild von gemalten Bogen, die möglicherweise in einer Balustrade mündeten, zusammensetzen kann. Allfällige florale Motive kann man sich angesichts des Trompe-l'Œil-Effekts der Decke, die den Eindruck erweckt, als löse sie sich in Himmel auf, unschwer dazudenken – zumal unter dem Sonnenschutz des schmiedeeisernen Baldachins.

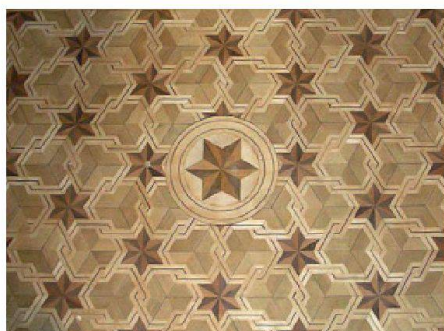
Böden (Abb. 07)

Die Parkettböden mit ihren von Wohnraum zu Wohnraum variierenden geometrischen Mustern waren in gutem Zustand, sodass sie im Wesentlichen nur geölt werden mussten – mit Ausnahme derjenigen im Damen- und im Herrenzimmer. Während im Damenzimmer nur einige Stellen ausgebessert werden mussten, waren im Herrenzimmer wegen des Brands in den 1970er-Jahren Eingriffe bis auf die Unterkonstruktion nötig. Die Abbildung zeigt den Boden im OG mit dem noch nicht freigelegten Oculus.

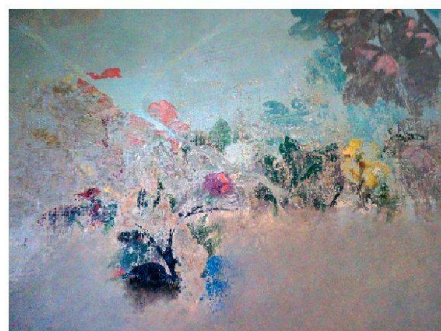
Fehlstellen in Malereien (Abb. 08)

Auf manchen Flächen wurden arg beschädigte Malereien als didaktische Felder belassen. Ein

Glücksfall in Sachen Lerneffekt ist die Decke im ehemaligen Arbeitszimmer Grob-Zundels. Sie zeigt die verschiedenen Stadien des Entstehungsprozesses: eine Rötelfvorzeichnung, eine Graunachzeichnung, erste Farbgebungen und das Anlegen der architektonischen Flächen bis hin zum vollen Bouquet.

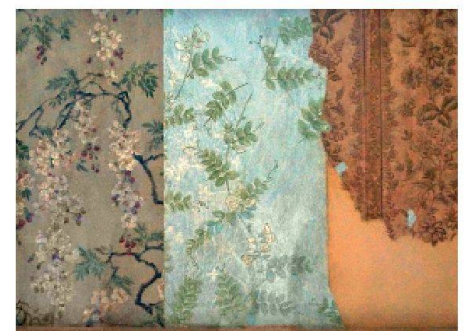
Tapeten-Dokumentation (Abb. 09)

An der Rückwand eines Lavabos kam ein Tapetenrest zum Vorschein, der mehrere Renovierungen überdauert hatte, aber arg lädiert war. Dieser «enthielt» ein winziges Stück einer noch älteren hellblauen Tapete. In der Folge förderten die Restauratoren vier Schichten zutage. Sie haben sie gefestigt und die Fehlstellen retuschiert.
